| Fahrzeug | | | | | |
| Fz.-Ident-Nr. | ZFA25000002A61081 | Hersteller | Pilote | Modell | C700 G |

**Fahrzeugdaten Wohnmobil-Wohnteil/ Aufbau**

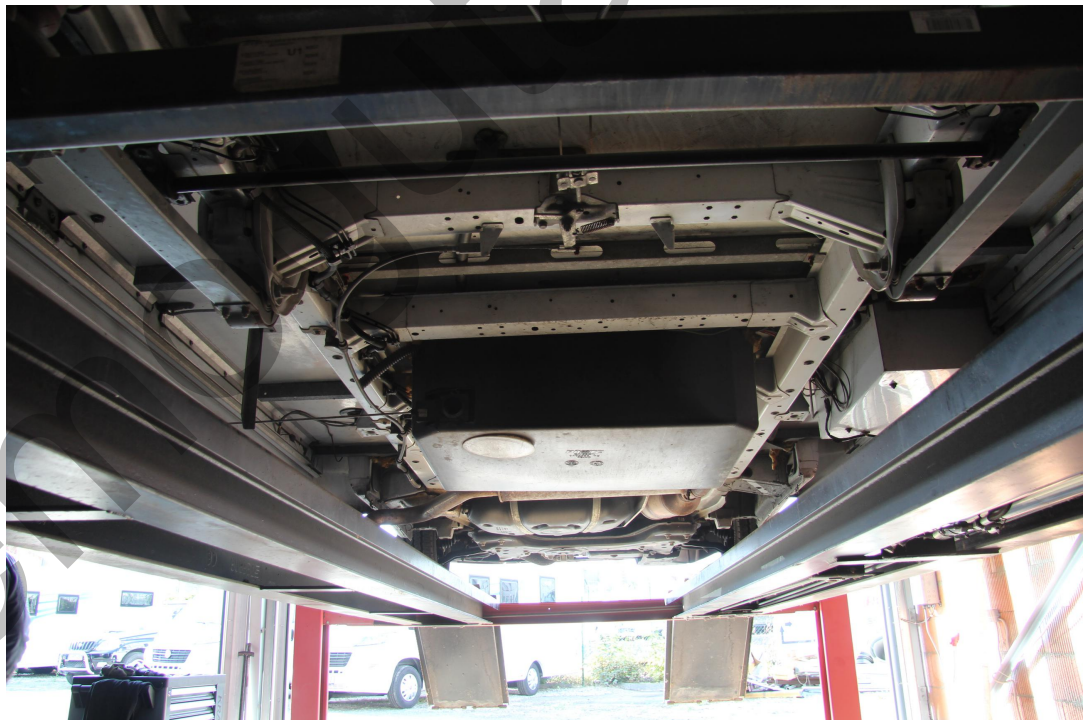
Bild 16: Unterboden

| Fahrzeugzustand zum Prüfzeitpunkt - Unten Sicht (soweit prüfbar) | |
|---|---|
| <input checked="" type="radio"/> Zustand Auspuffanlage | Rostbildung Gebrauchsspuren |

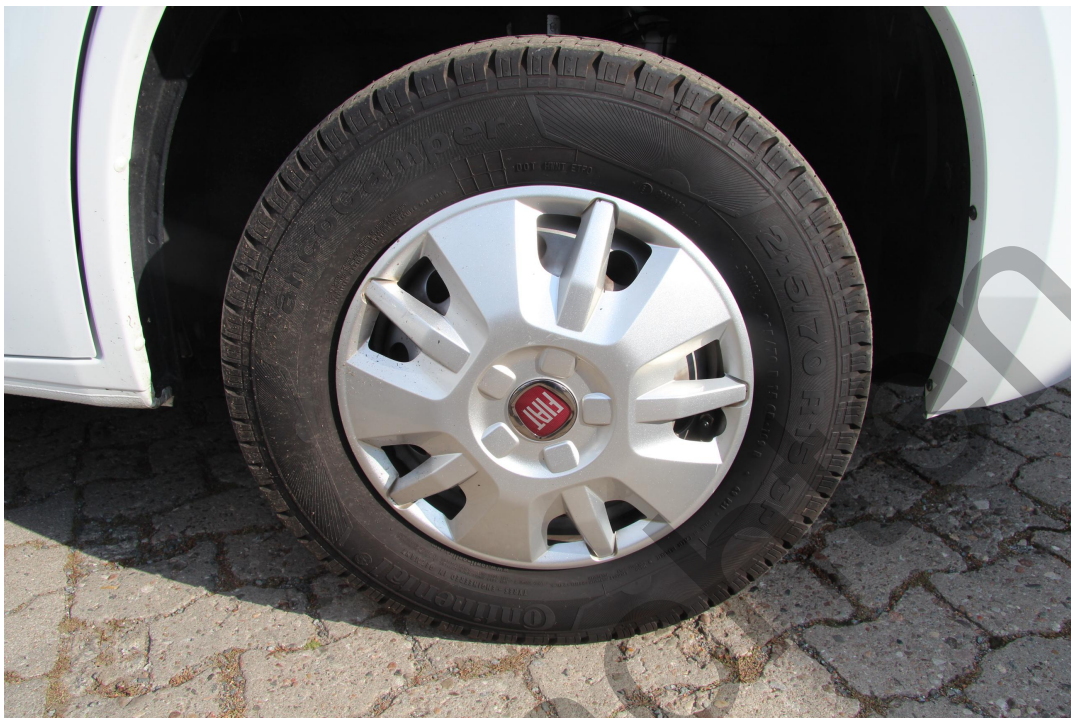
Bild 17: Felgen und Reifen

| <input checked="" type="radio"/> Felgen / Räder | Gebrauchsspuren |

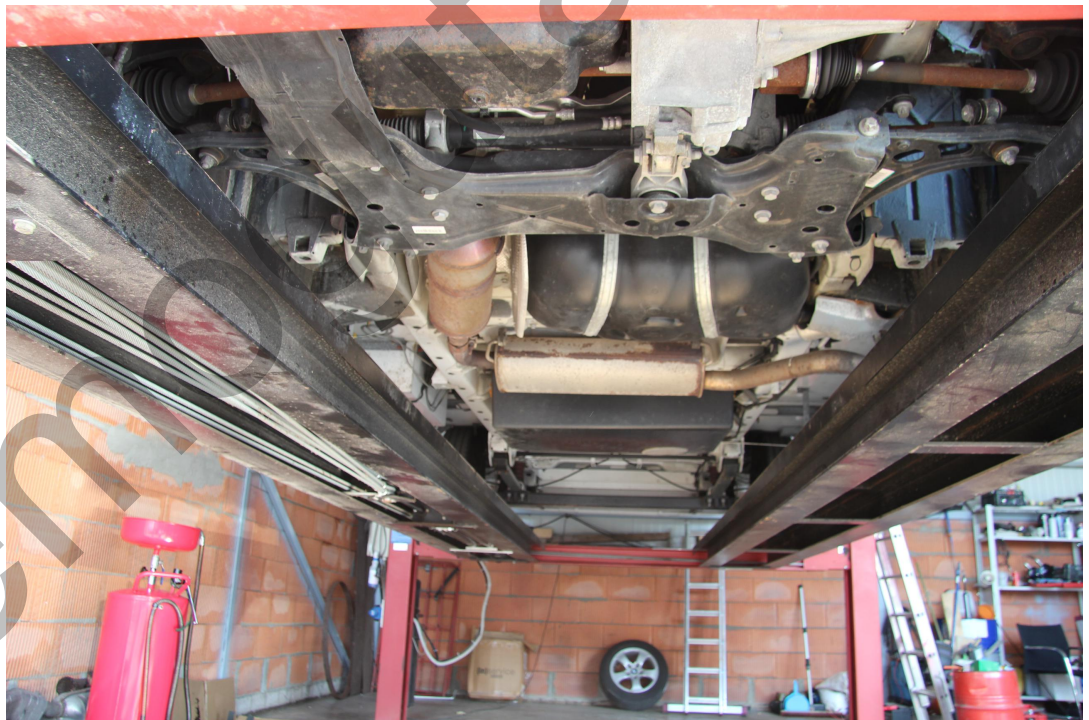
Bild 30: Mangel / Schaden – Unten Sicht (soweit prüfbar) - Zustand Auspuffanlage, Rostbildung Gebrauchsspuren

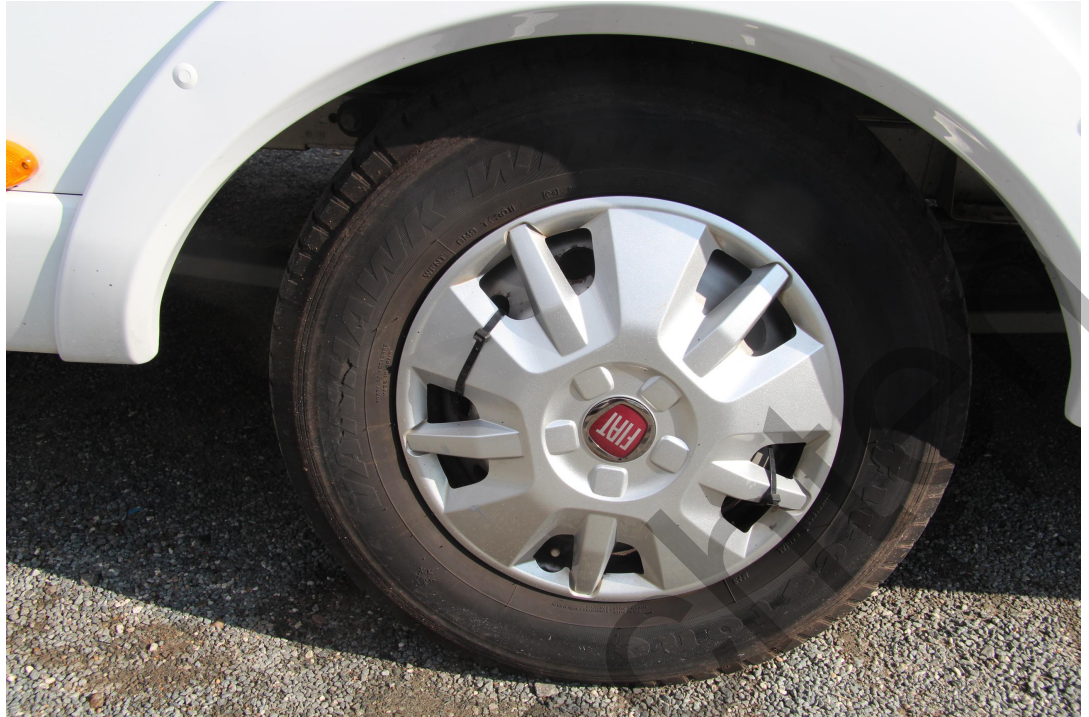
| Bereifung | Hersteller | Einsatz | Größe | DOT-Code & Profilstärke in mm | Bemerkung |
|---|---|---|---|---|---|
| <input checked="" type="radio"/> HR montiert | Firestone | Sommer | 2215/70 R 15 C | 4 3011 | Schaden an Außenwand |

Bild 31: Mangel / Schaden – Bereifung - HR montiert, Schaden an Außenwand

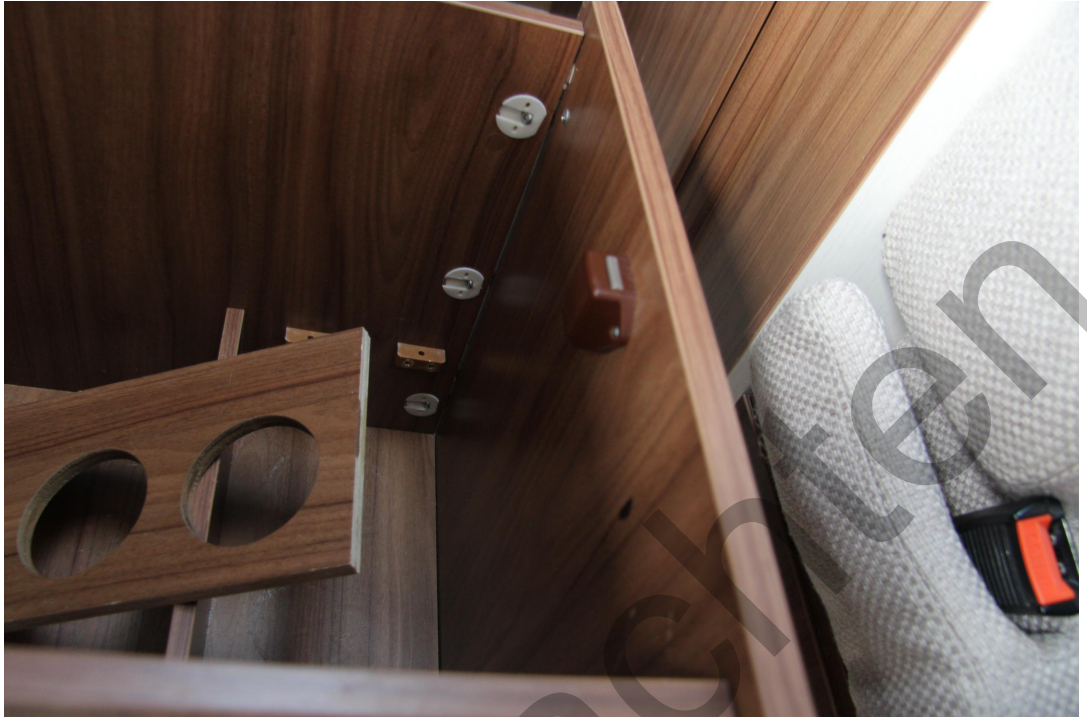
Bild 39: Schublade Front lose
