# Gutachten

für  
Porsche  
911 SC 3,0 Targa  
1980

WP0ZZZ91ZA0133692

Gutachten Nr.: G-DPTSK4

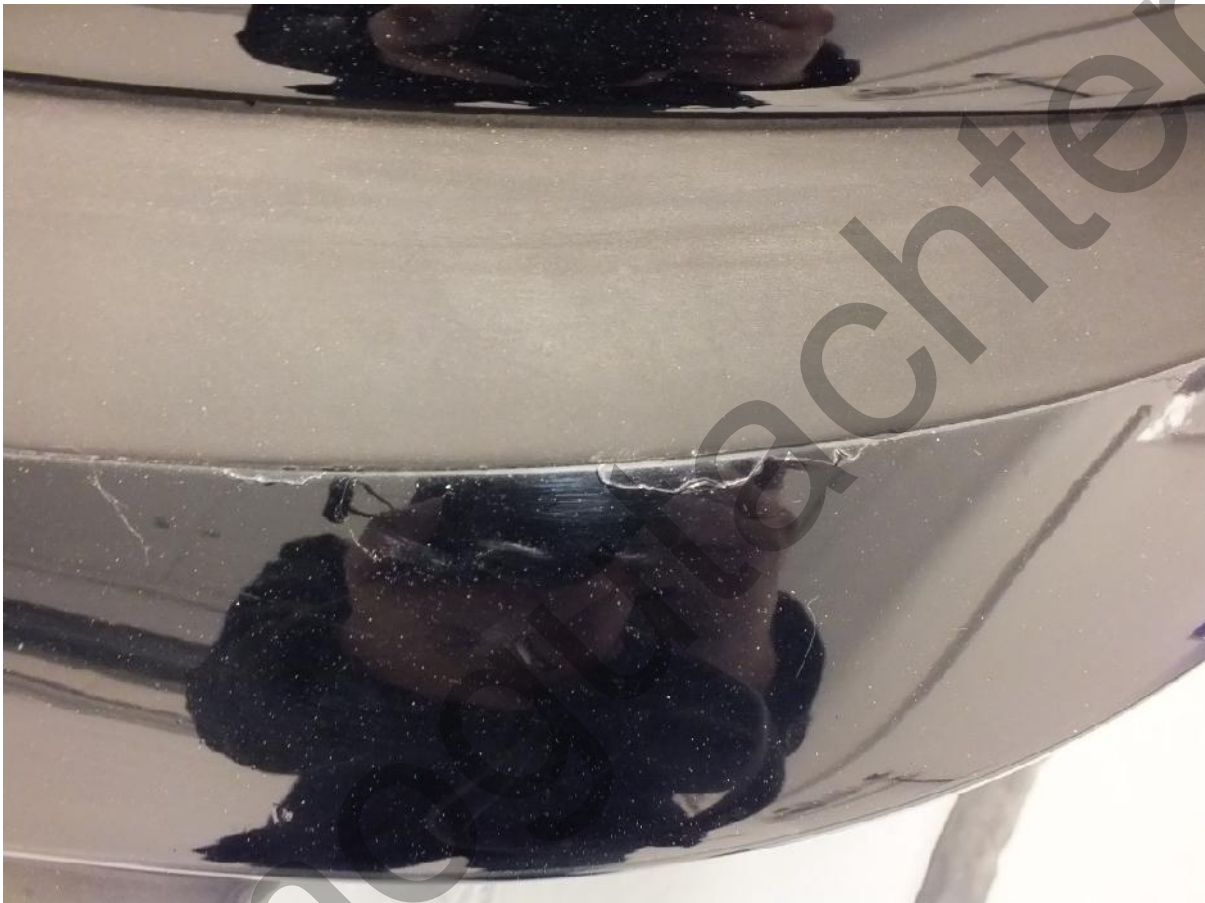
Lackabplatzer am Stoßfänger vorn

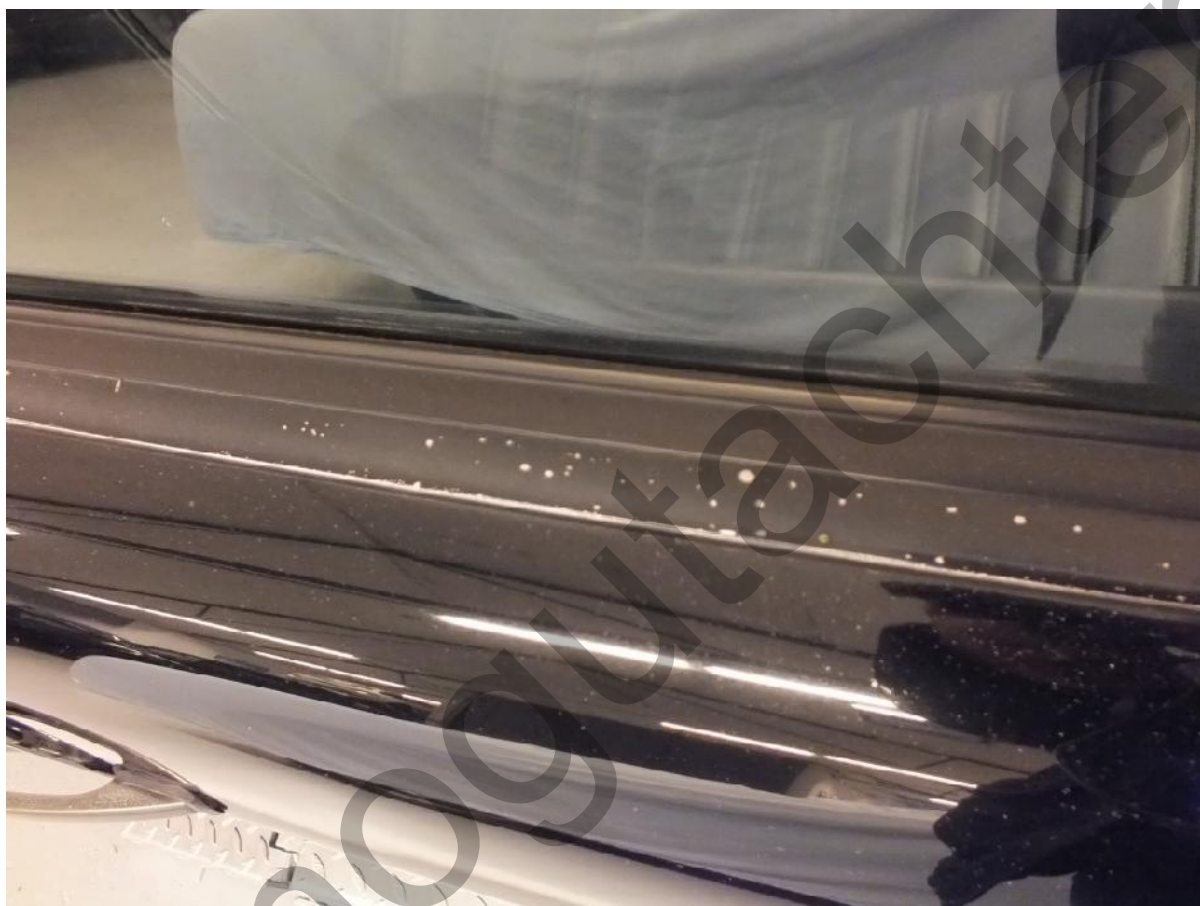
Lackbeschädigung Tür rechts

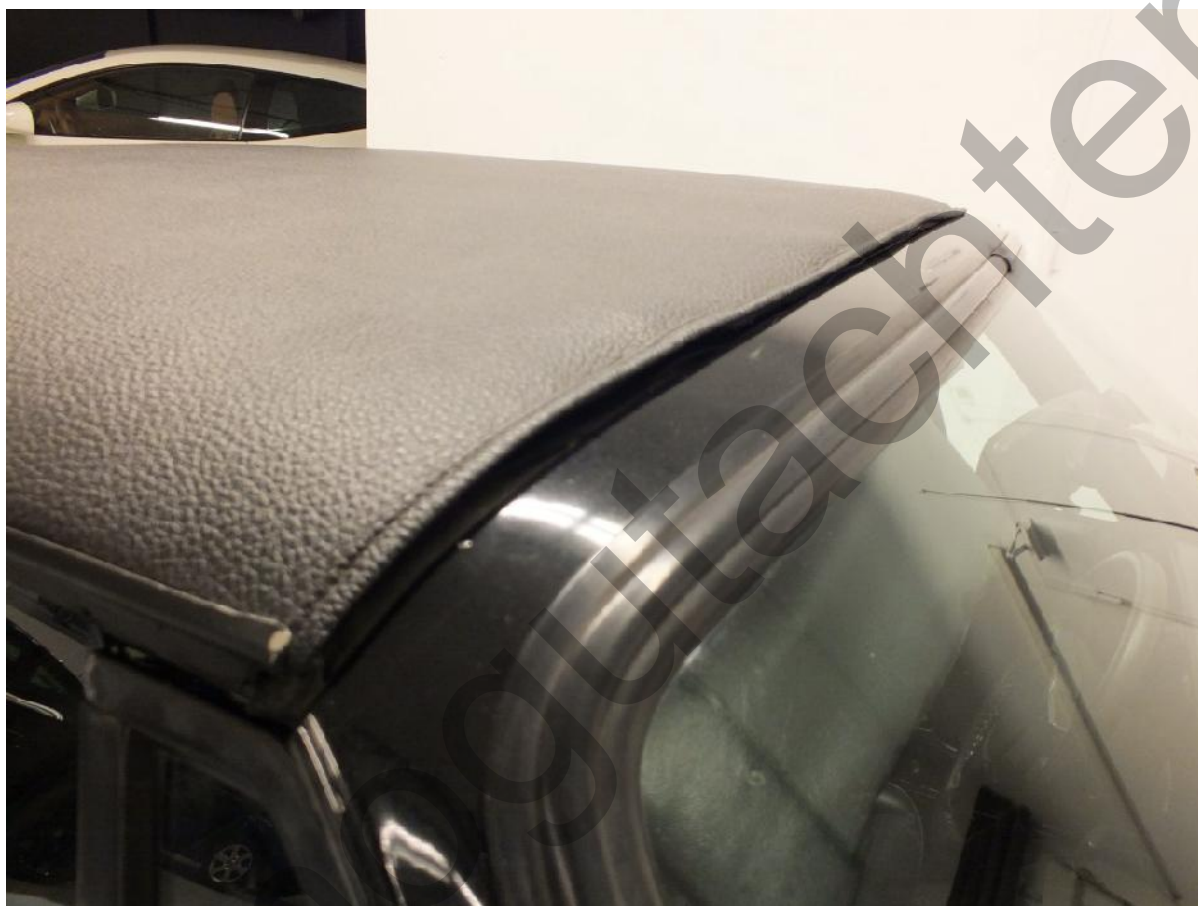
Die Karosseriesubstanz ist gut. Es finden sich augenscheinlich keine Hinweise auf Unfallspuren. Die Karosserie zeigt keine groben Schleif- oder Schweisspuren. Die Passgenauigkeit zum Dach ist ungleichmäßig.

Dach Spaltmaß vorne außerhalb Toleranz

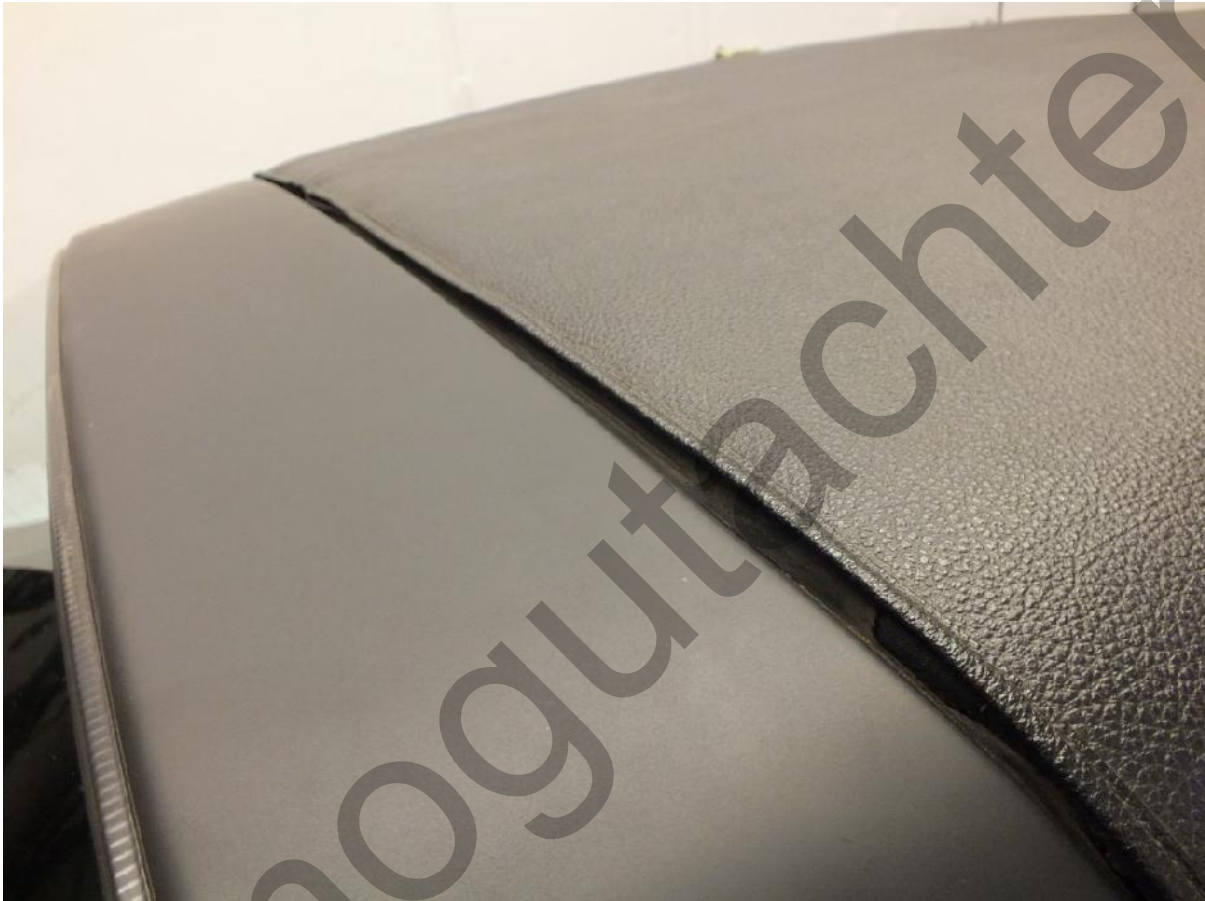
Dach Spaltmaß hinten außerhalb Toleranz

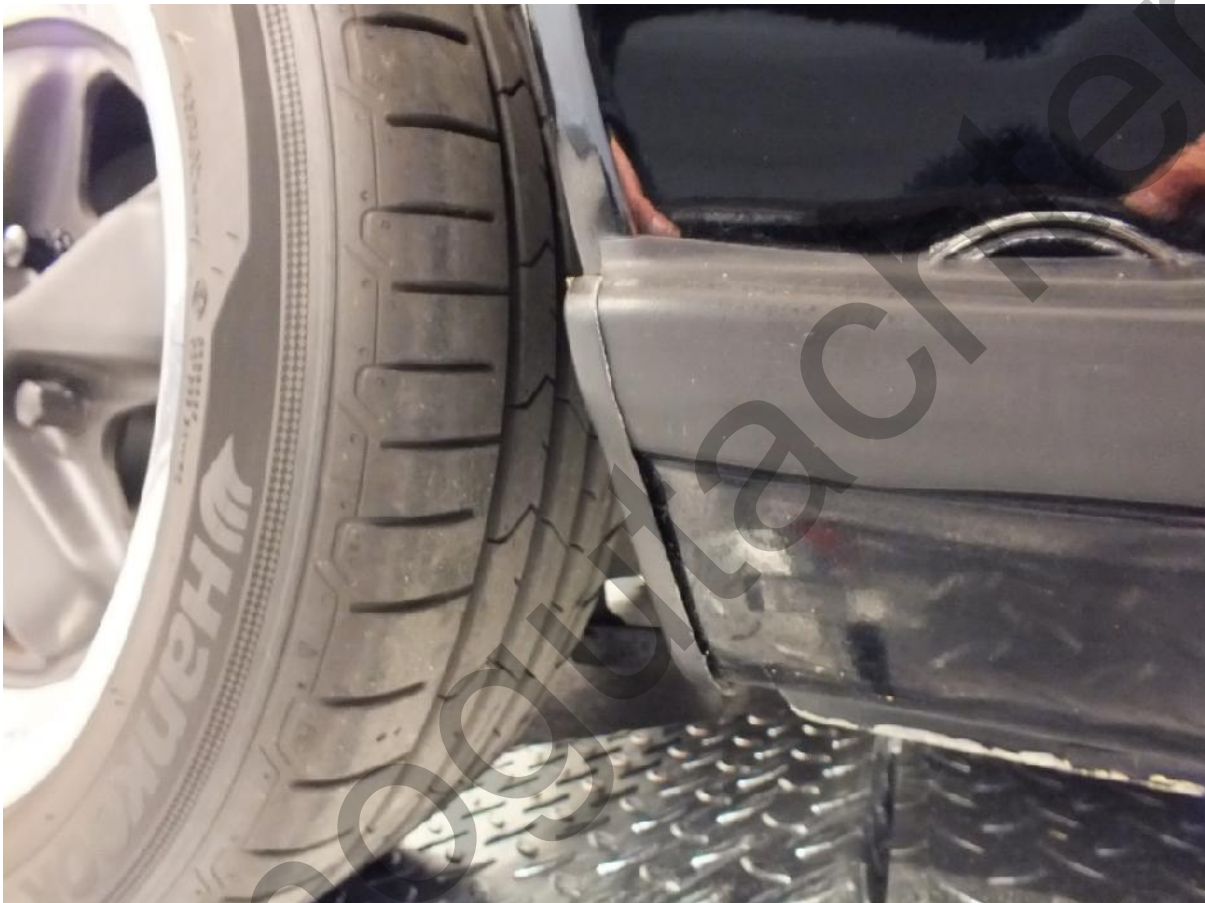
- Blenden am Schweller ungenau
- Abschleppöse vorne gerissen

Eckblende rechts unpassig

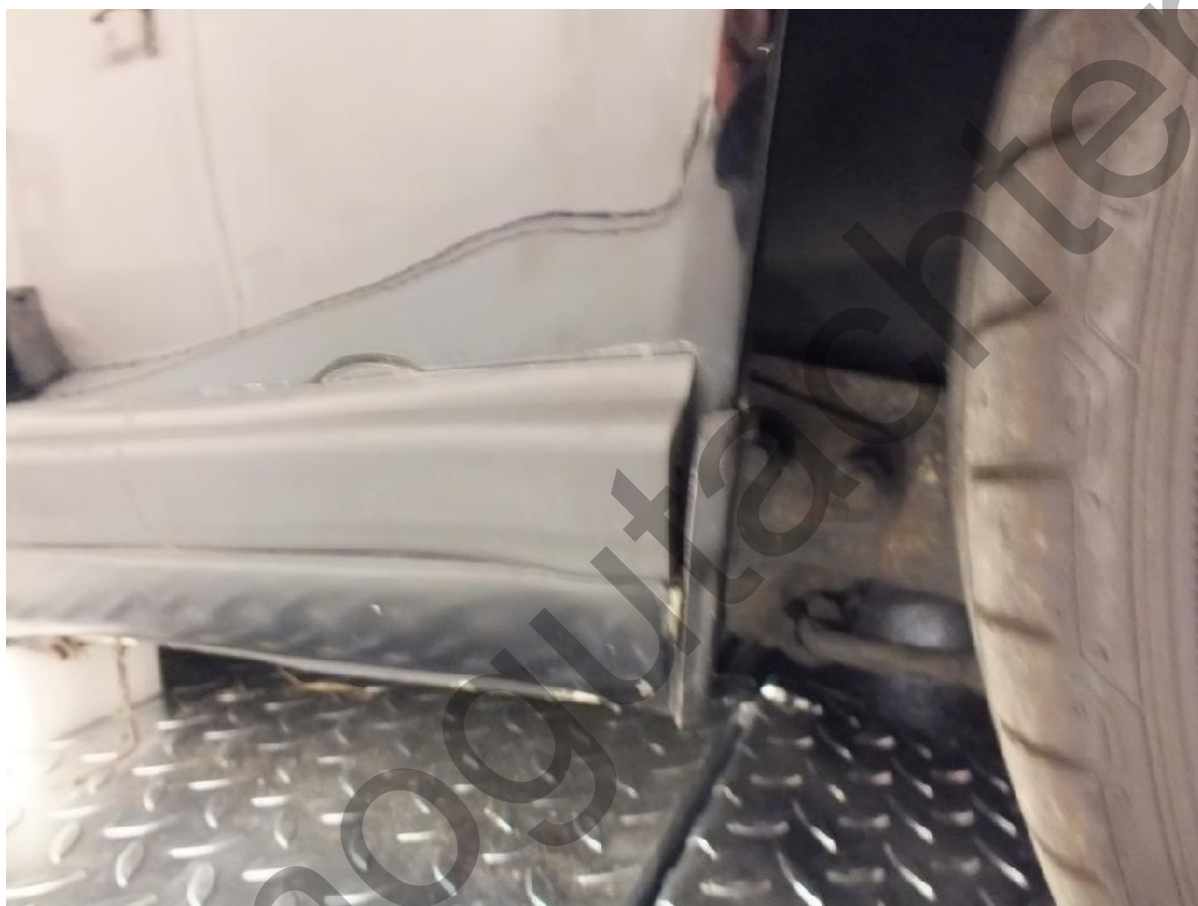
Eckblende links unpassig

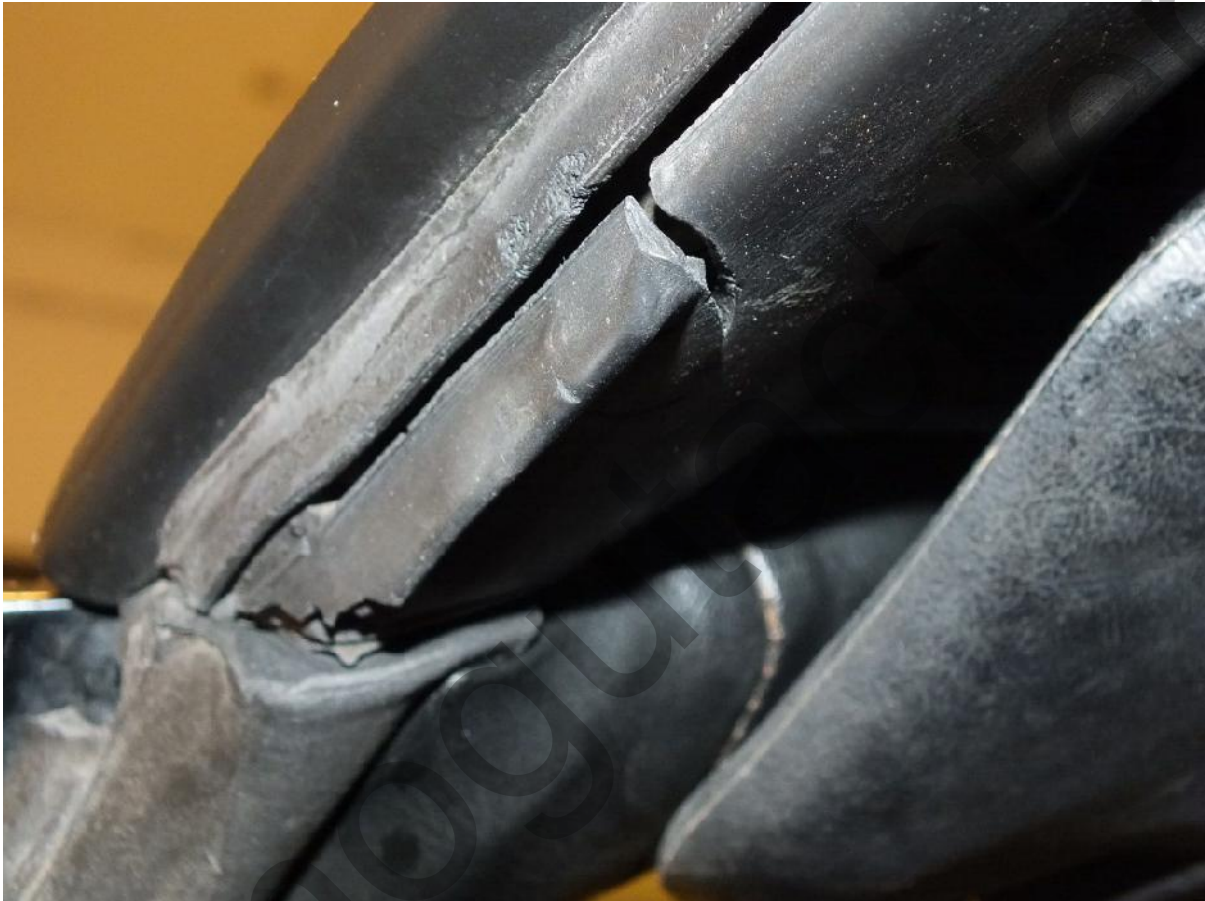
Dichtungen porös/rissig

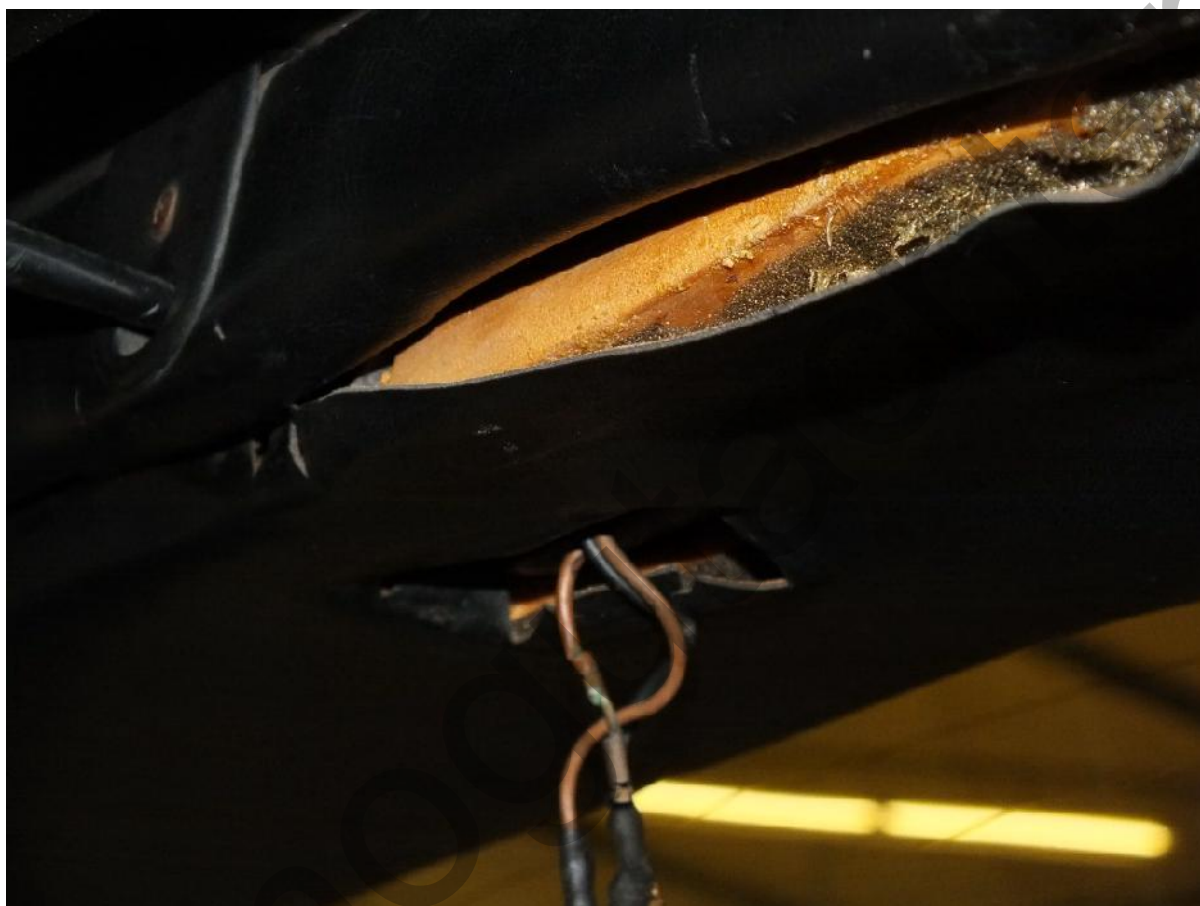
- Türverkleidung links gebrochen
- Innenraumbelichtung fehlt
- Radio nicht zeitgenössisch

Targabezug gelöst / Innenbeleuchtung fehlt

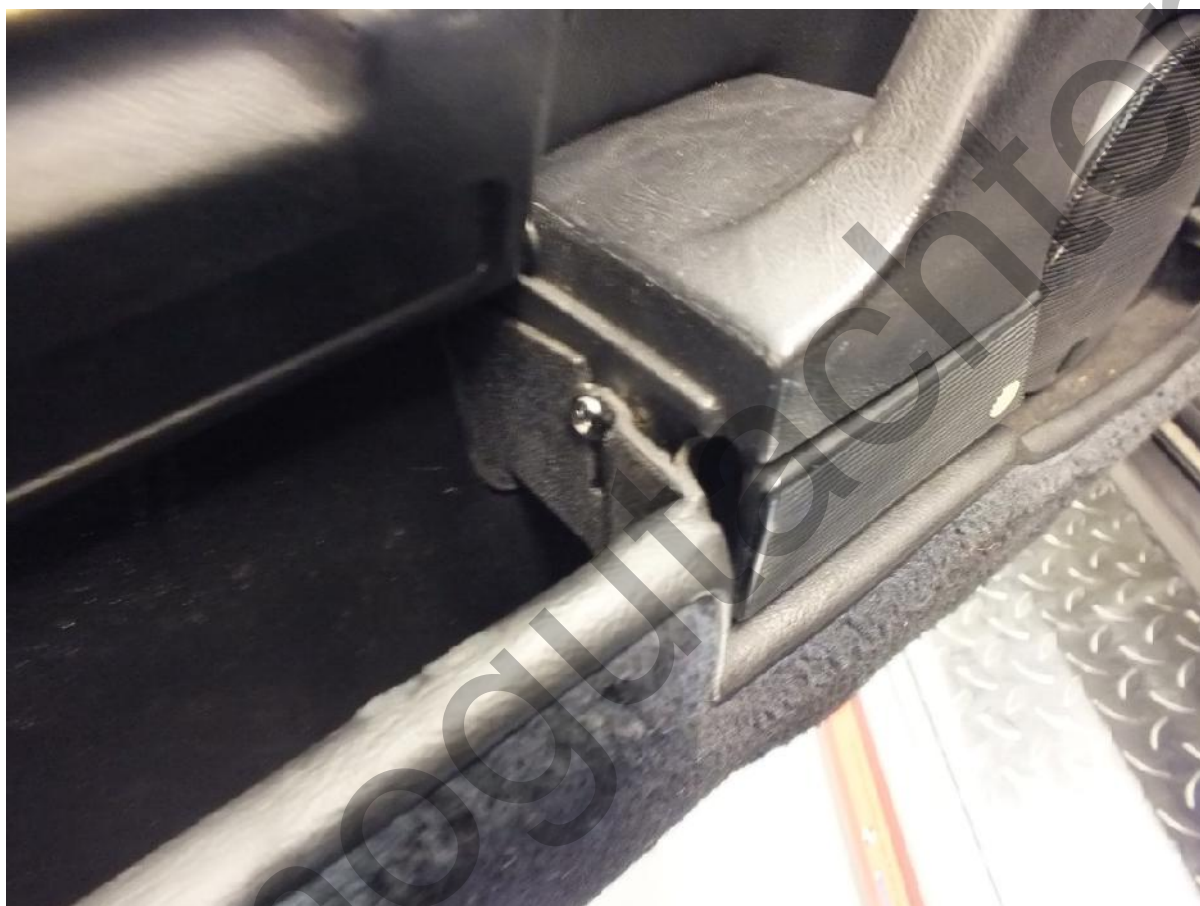
Türinnenverkleidung links gebrochen

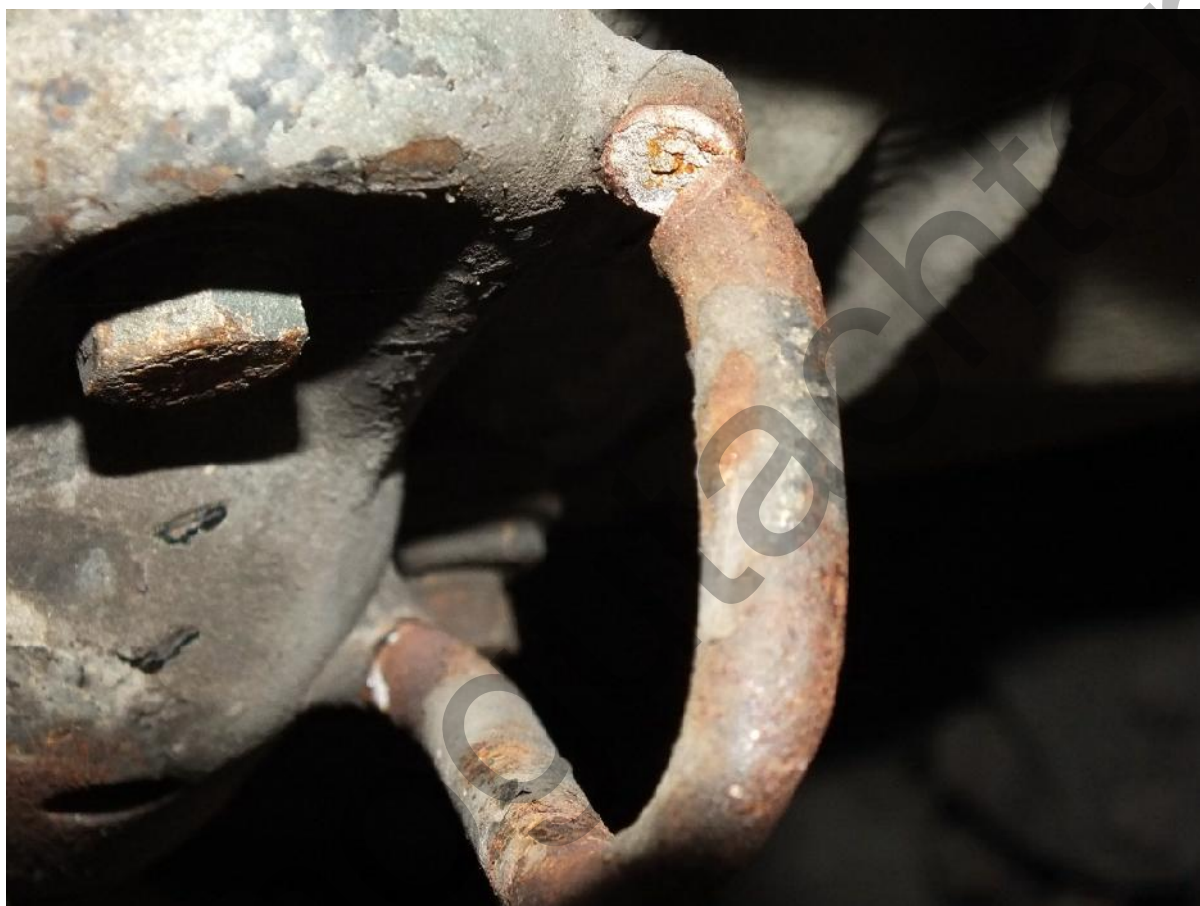
Abschleppöse vorne gebrochen

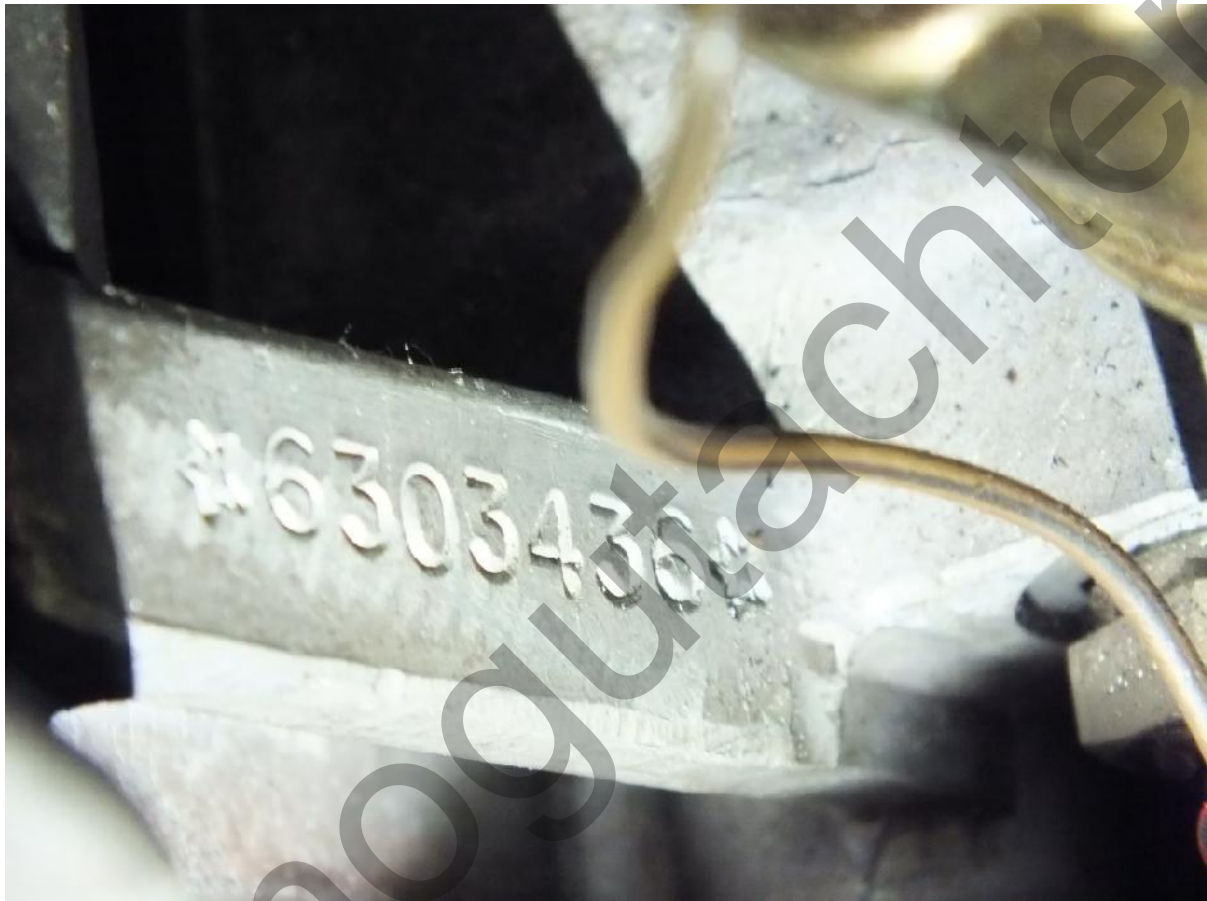
Motor- und Chassisnummer am Fahrzeug weisen auf eine gemeinsame Auslieferung hin, jedoch scheint die Motornummer nicht dem Originalzustand entsprechen. Aus diesem Grund kann keine Aussage zur Übereinstimmung getroffen werden.

- Motornummer augenscheinlich frisch eingeschlagen

eingeschlagene Motornummer

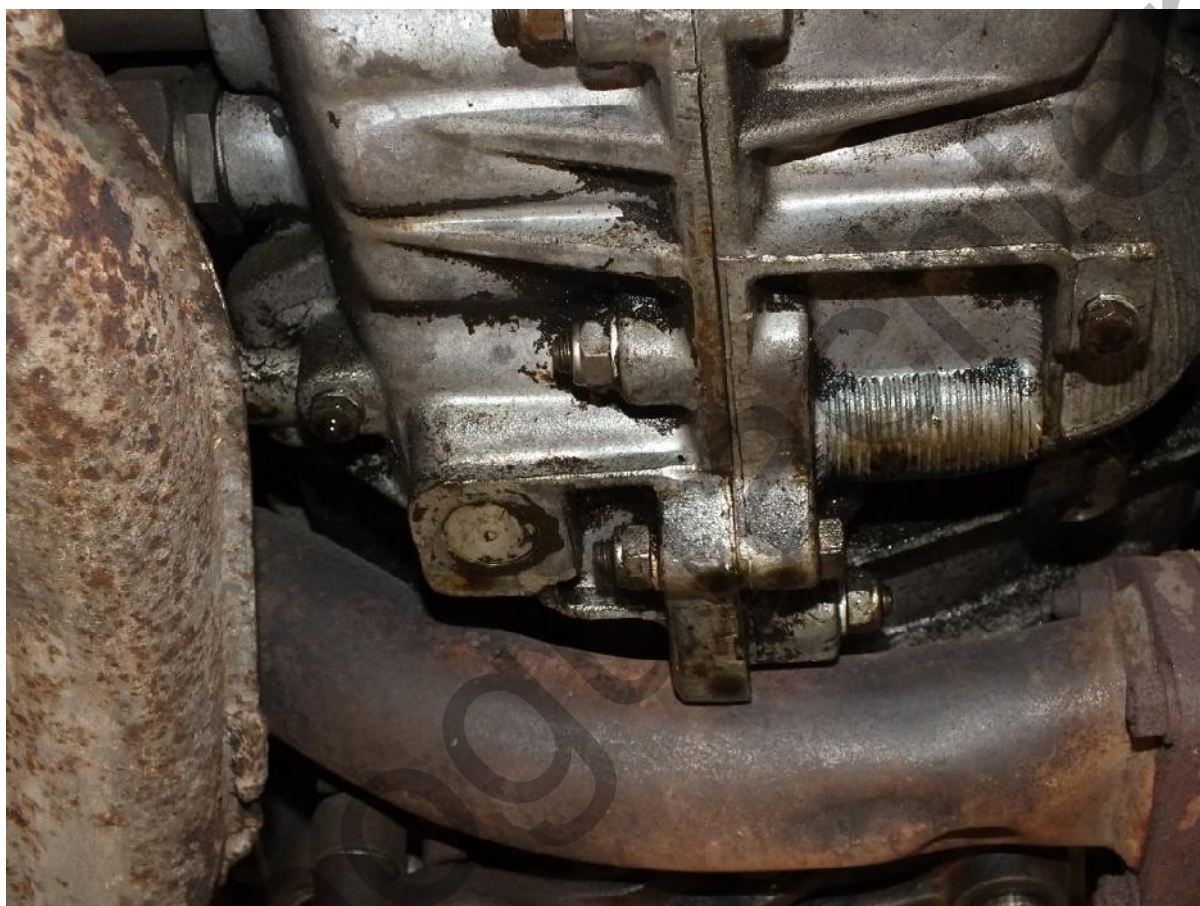
Motor und Getriebe funktionieren einwandfrei. Der Motor ist überholt. Der Motorlauf ist sowohl im Kaltstart als auch im warmen Zustand gut. Er zeigt in keinem Lastzustand Auffälligkeiten. Das Abgasverhalten weist auf eine gute Einstellung hin, augenscheinlich zeigt sich keine Rußbildung oder Ölverbrennung. Eine Vermischung Öl/Wasser konnte nicht festgestellt werden. Das Getriebe schaltet sauber und ruckfrei. Motor und Getriebe leiden unter typischem, leichten Ölverlust.

Motor ölflecht

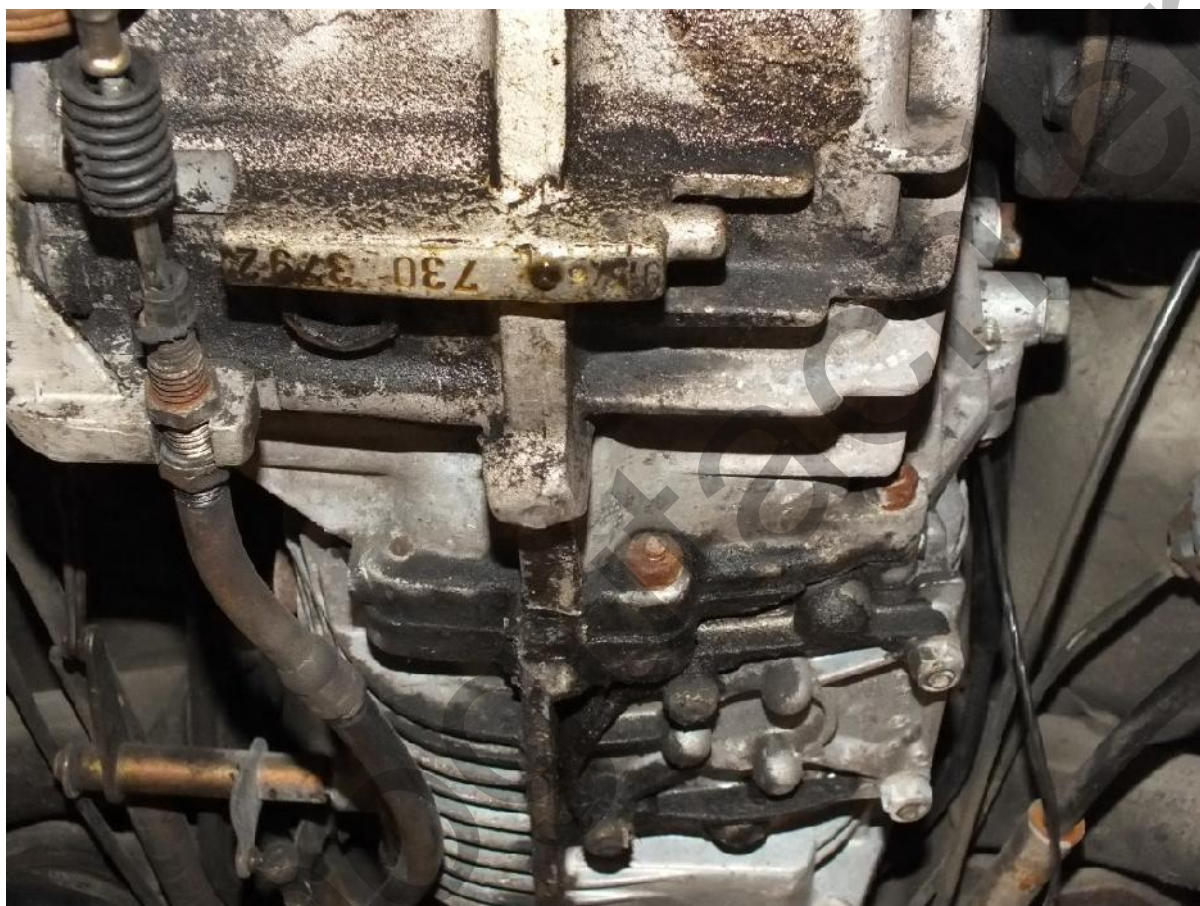
Getriebe Ölfeucht
