| Køretøj | | | | | |
|---|---|---|---|---|---|
| Stelnummer (VIN) | WBALM31000E4546 | Producent | BMW | Type | Z4 |

| Køretøjstilstand på tidspunktet for afprøvning - Visuel inspektion af interiør | |

| Kontrollantens facit: |

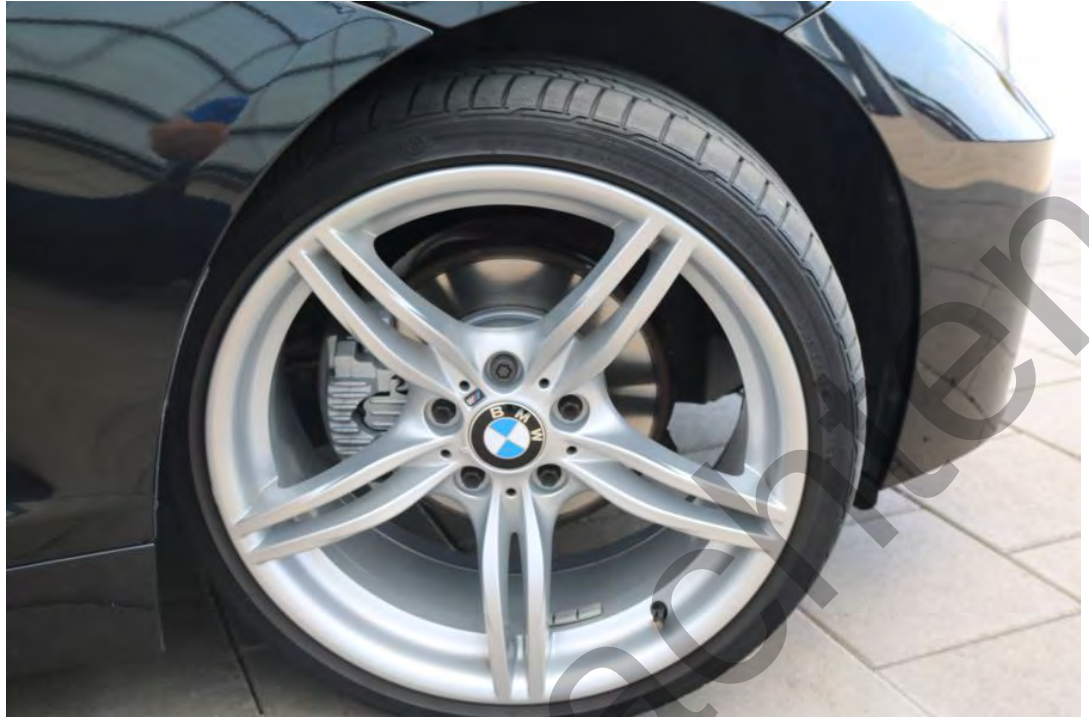
Bild 7: Felge und Reifen v. r.

| <input checked="" type="checkbox"/> Følge | VR, VL, HR geschürft |

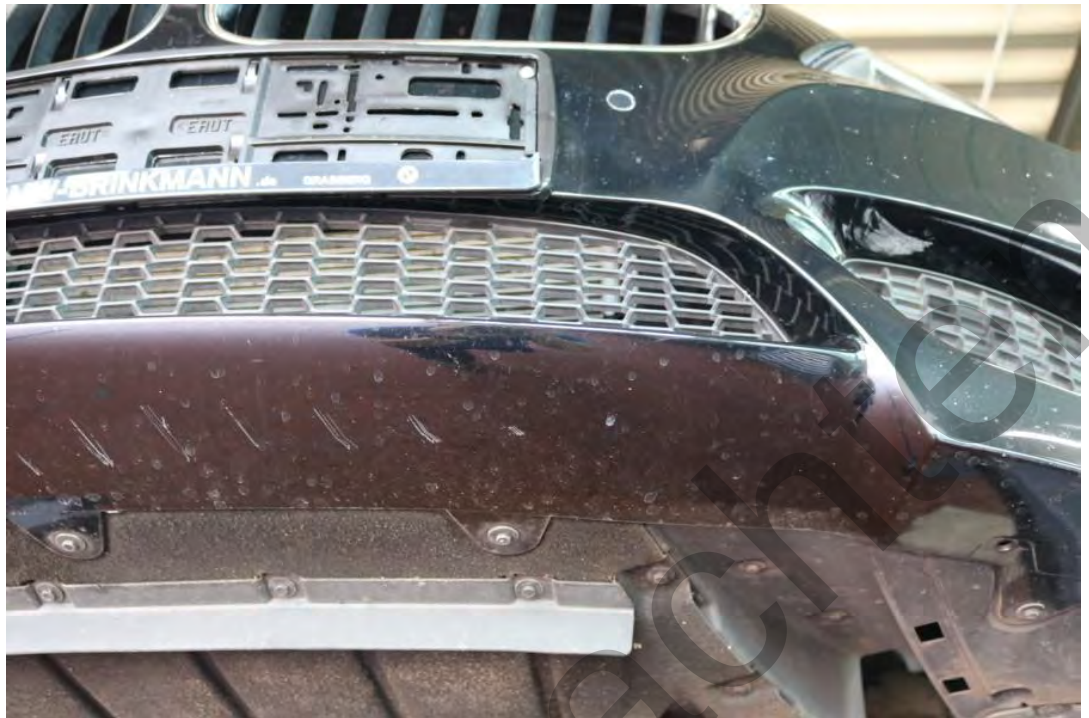
| <input checked="" type="checkbox"/> Forkofanger | leicht geschürft; leichter Steinschlag |

Bild 21: Mangel / Schaden – Karosserie Sicht - Stoßfänger vorn, leicht geschürft; leichter Steinschlag

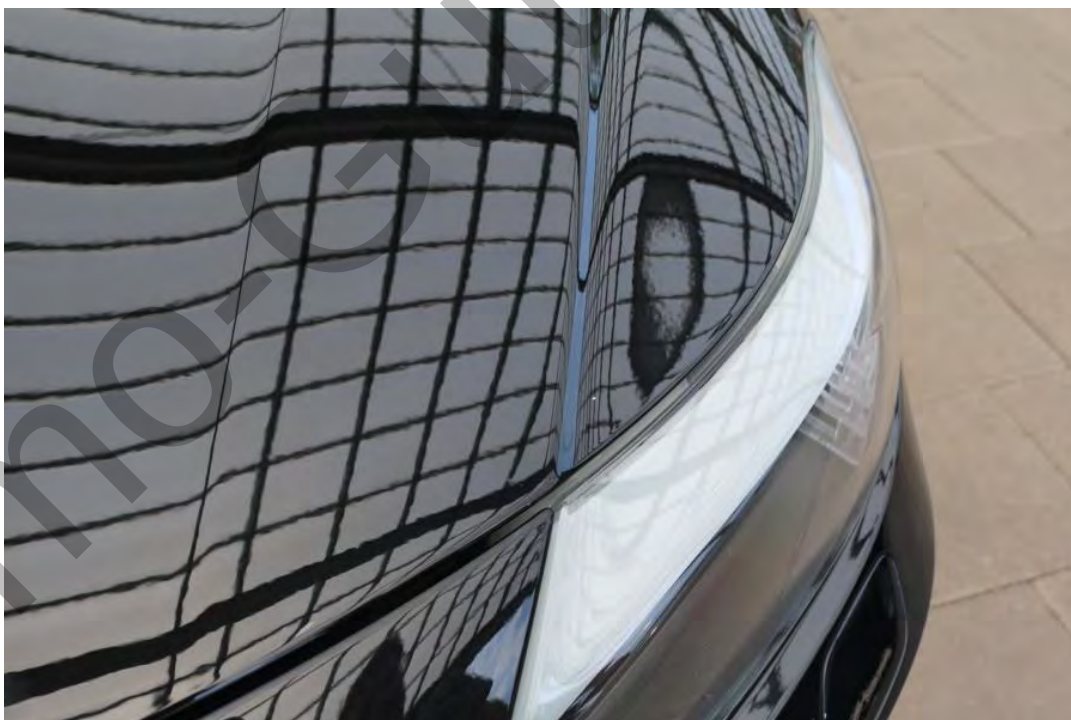
| Laktykkelse | Laktykkelse in µm | Tilstand |
|---|---|---|
| 🟡 Motorhjelms | 135 | Stenslag |

| <input checked="" type="checkbox"/> Motorhjelms | Steinschlag |

Bild 34: Mangel / Schaden – Karosserie Sicht - Motorhaube, Steinschlag

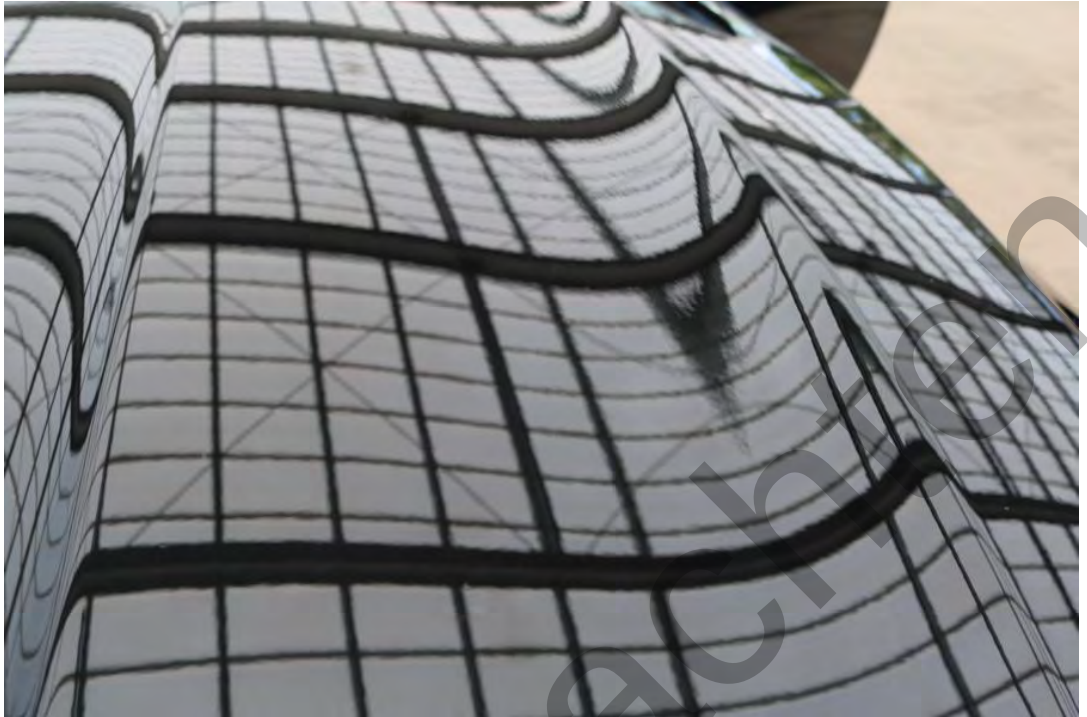
Bild 35: Mangel / Schaden – Karosserie Sicht - Motorhaube, Steinschlag

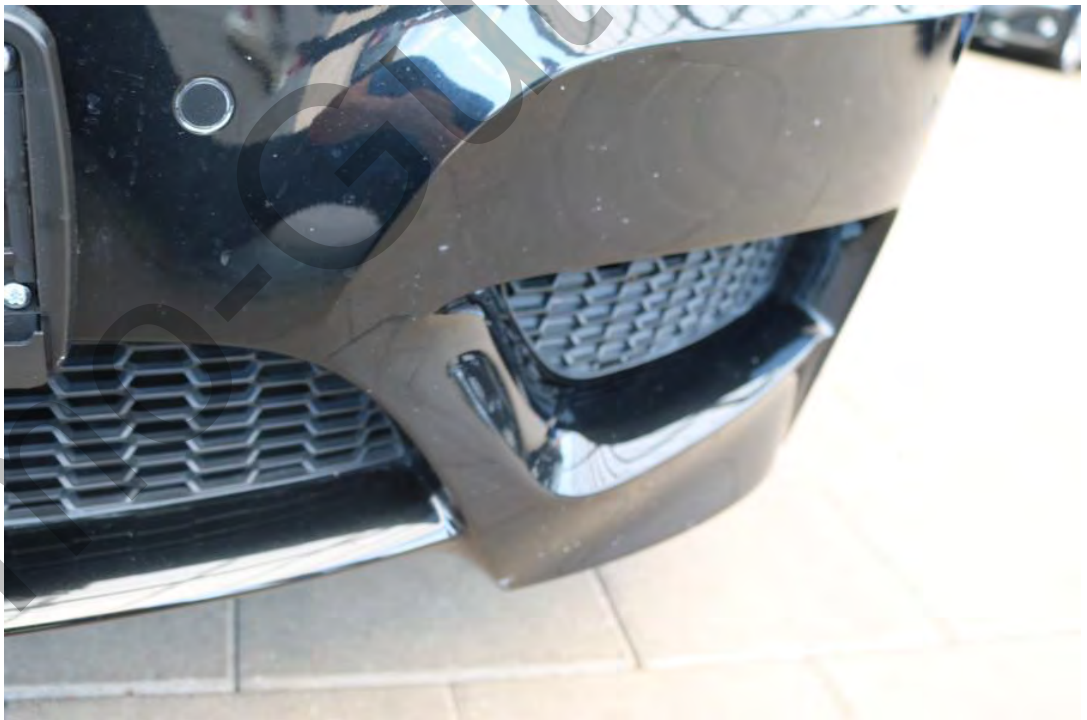
Bild 36: Mangel / Schaden – Karosserie Sicht - Stoßfänger vorn, leicht geschürft; leichter Steinschlag

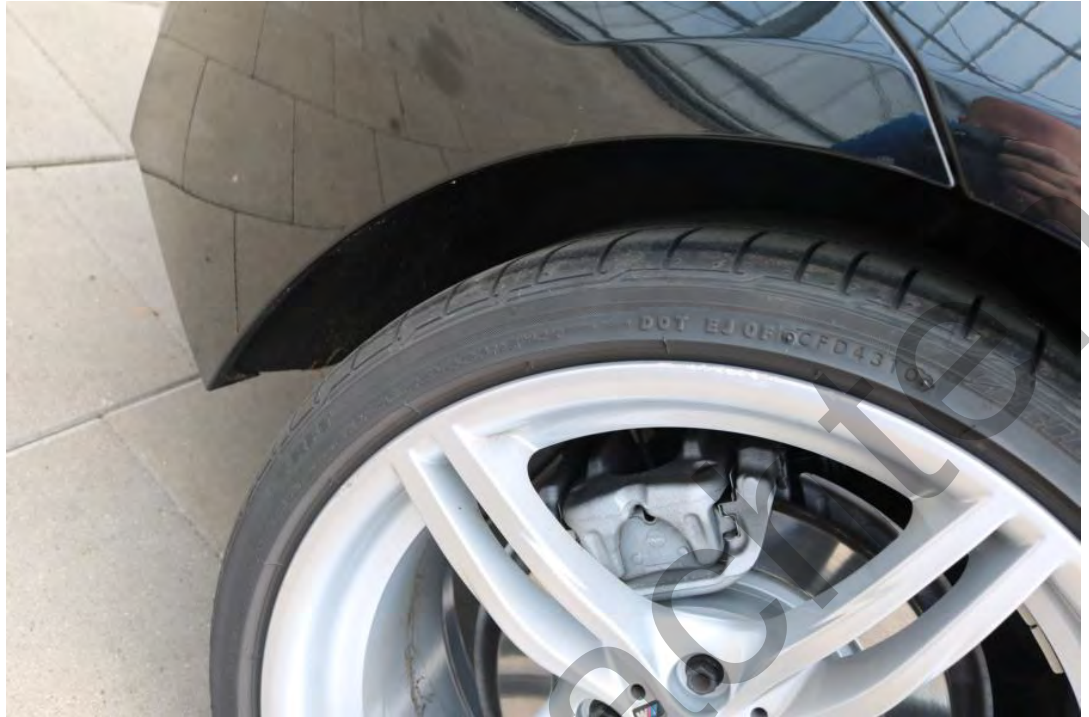
Bild 37: Mangel / Schaden – Außen - Felgen, VR, VL, HR geschürft

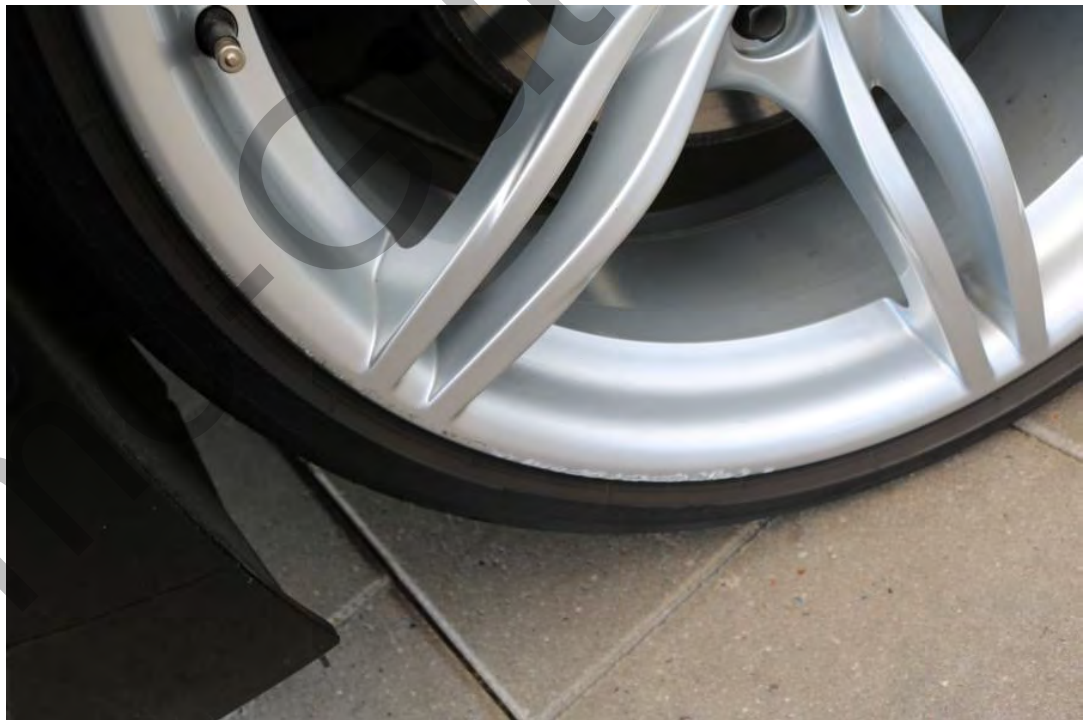
Bild 38: Mangel / Schaden – Außen - Felgen, VR, VL, HR geschürft
