| véhicule | | | | | |
|---|---|---|---|---|---|
| numéro d'identification du véhicule (VIN) | WBALM31000E4546 | constructeur | BMW | modèle | Z4 |

| conclusion du contrôleur: |

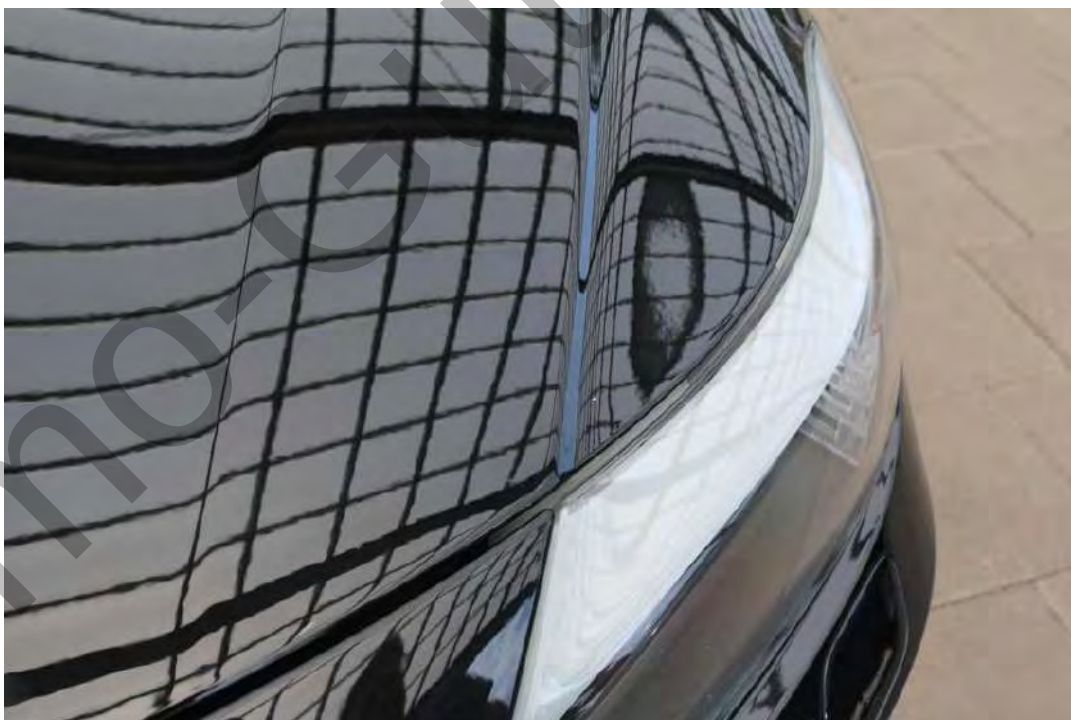
Bild 34: Mangel / Schaden – Karosserie Sicht - Motorhaube, Steinschlag

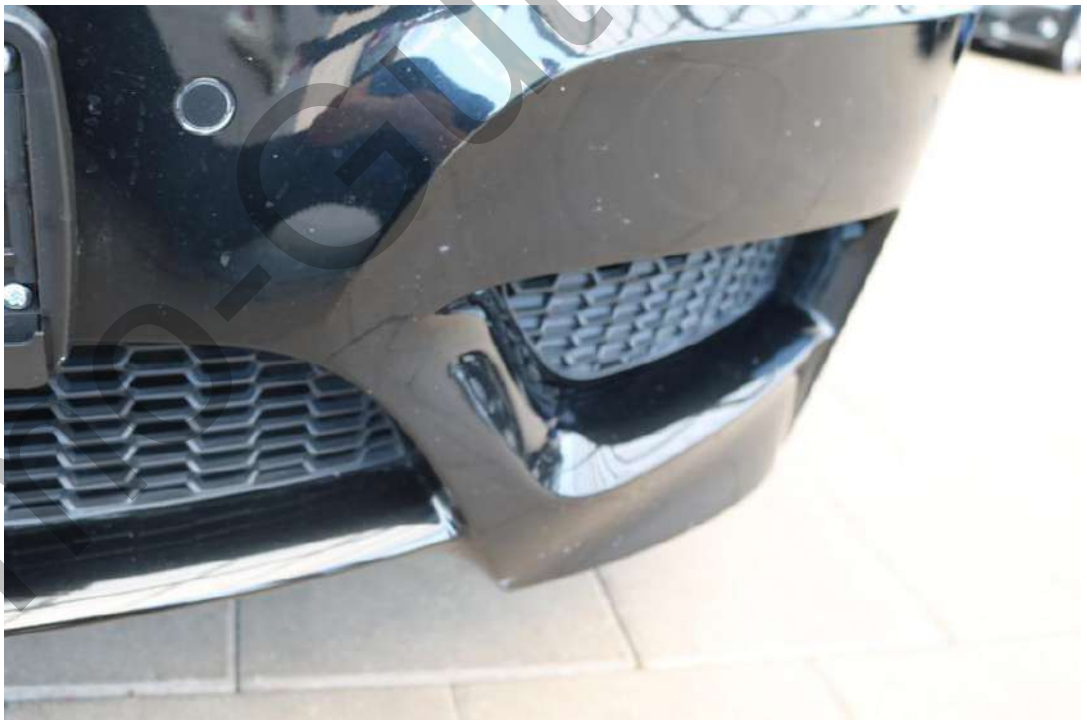
| <input checked="" type="checkbox"/> parc-chocs avant | leicht geschürft; leichter Steinschlag |

Bild 36: Mangel / Schaden – Karosserie Sicht - Stoßfänger vorn, Stoßfänger
