| Fahrzeug | | | | | |
|---|---|---|---|---|---|
| Fz.-Ident-Nr. | | Hersteller | BMW | Modell | R1150 GS R21 |

#### Fazit des Prüfers

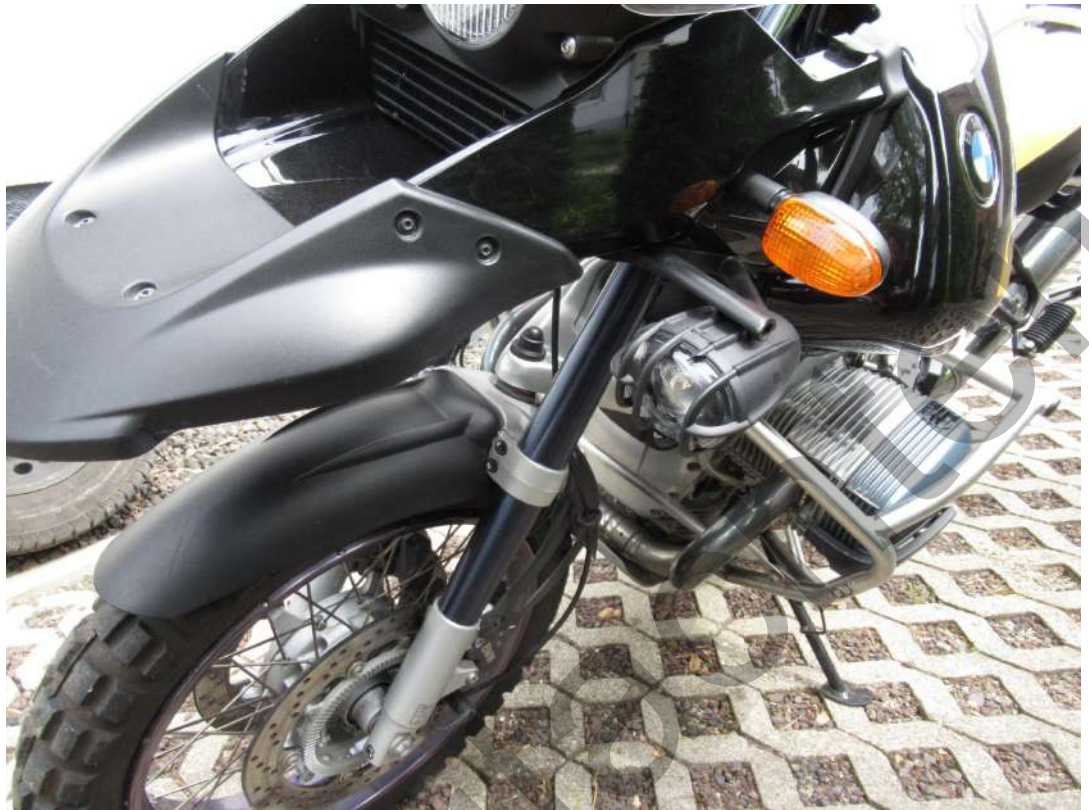
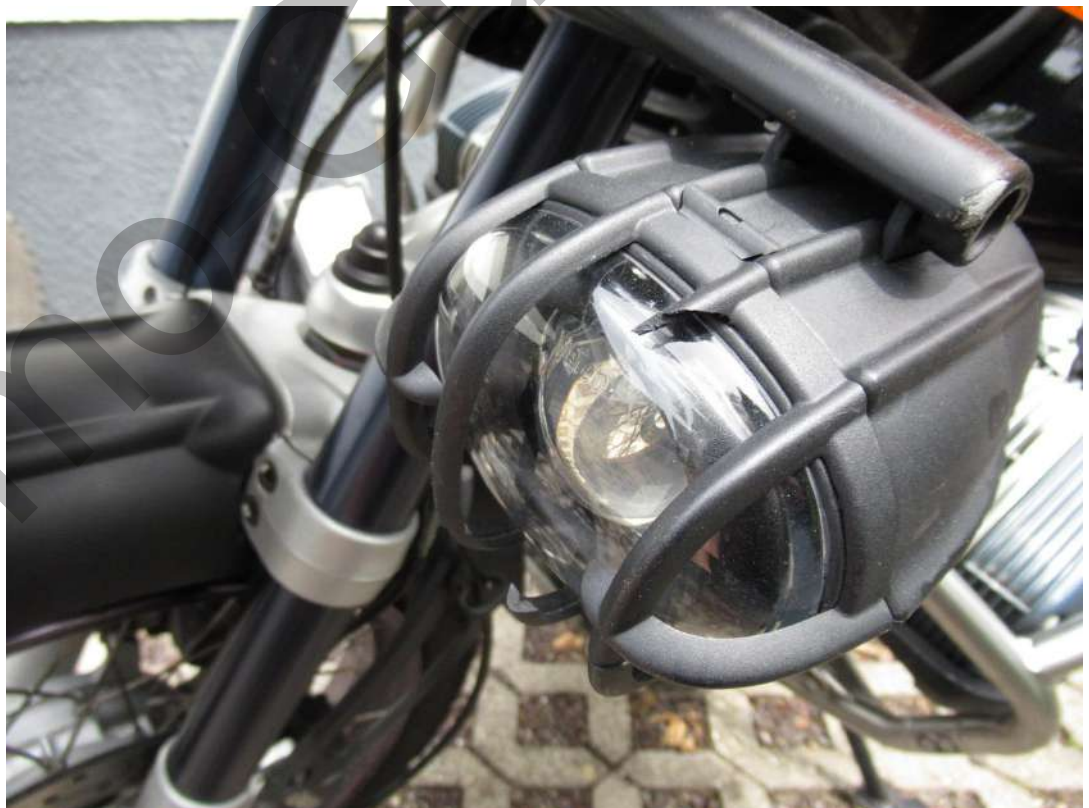
| Fahrzeugzustand zum Prüfzeitpunkt - Elektrische Anlage / Armaturen | | |
|---|---|--|
| ● Fernlicht | links Rahmen gebrochen | |

Elektrische Anlage / Armaturen - Fernlicht - leichter Mangel - links Rahmen gebrochen  
 Elektrische Anlage / Armaturen - Blinker - leichter Mangel - vorne links Kratzer  
 Rahmen / Verkleidung / Standsicherung / Schließung - Sturzbügel - leichter Mangel - links Kratzer

Bild 17: Rahmen Zusatzscheinwerfer links gebrochen

Bild 18: Rahmen Zusatzscheinwerfer links gebrochen

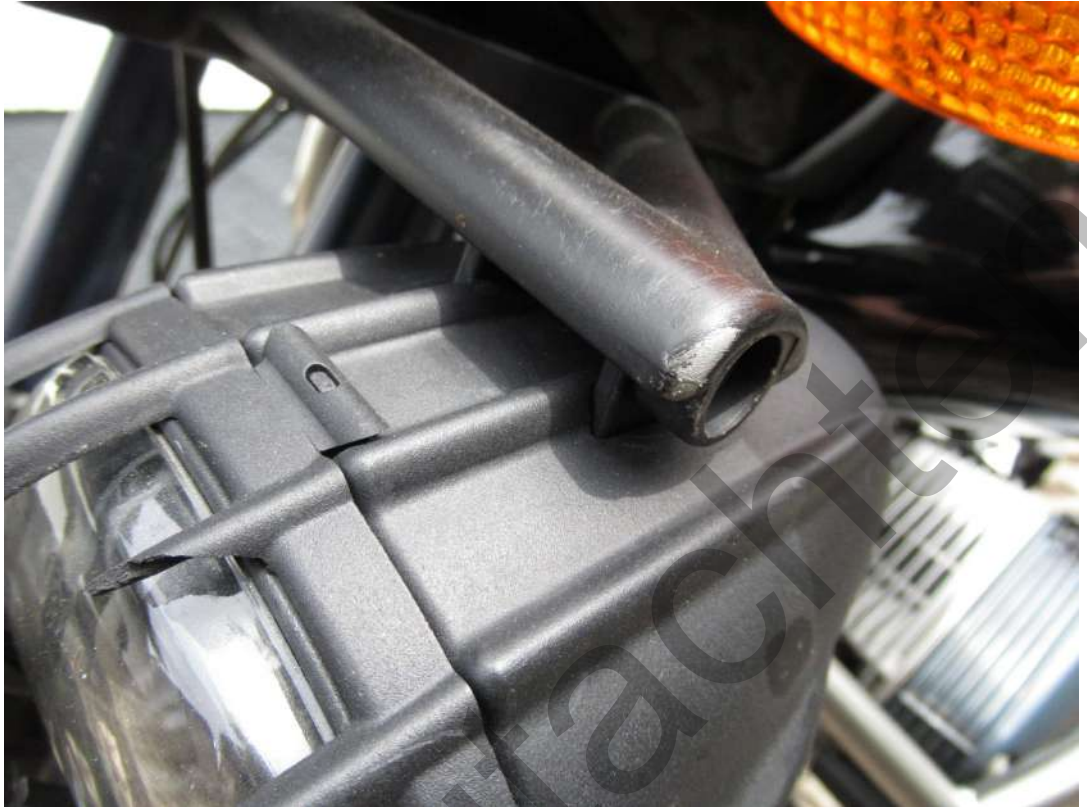
| Fahrzeugzustand zum Prüfzeitpunkt - Rahmen / Verkleidung / Standsicherung / Schließung | | |
|---|---|--|
| ● Sturzbügel | links Kratzer | |

Bild 19: Kratzer Sturzbügel

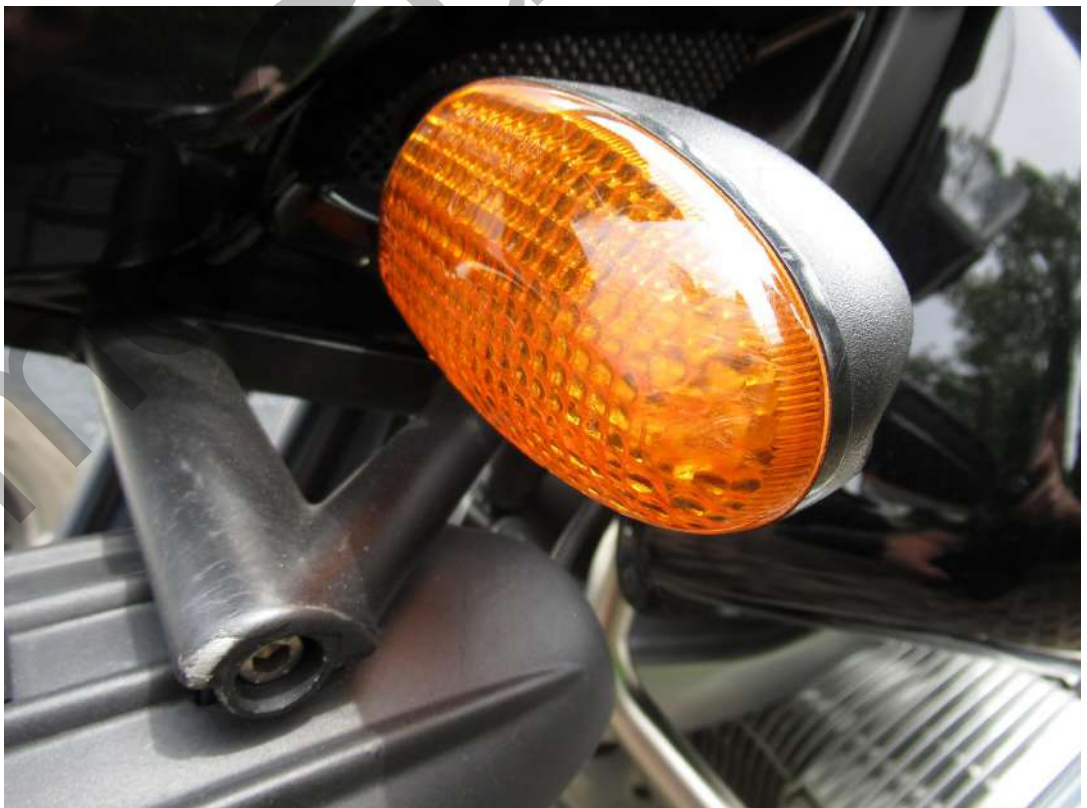
| Fahrzeugzustand zum Prüfzeitpunkt - Elektrische Anlage / Armaturen | | |
|---|---|--|
| ● Blinker | vorne links Kratzer | |

Bild 20: Kratzer Blinker vorne links

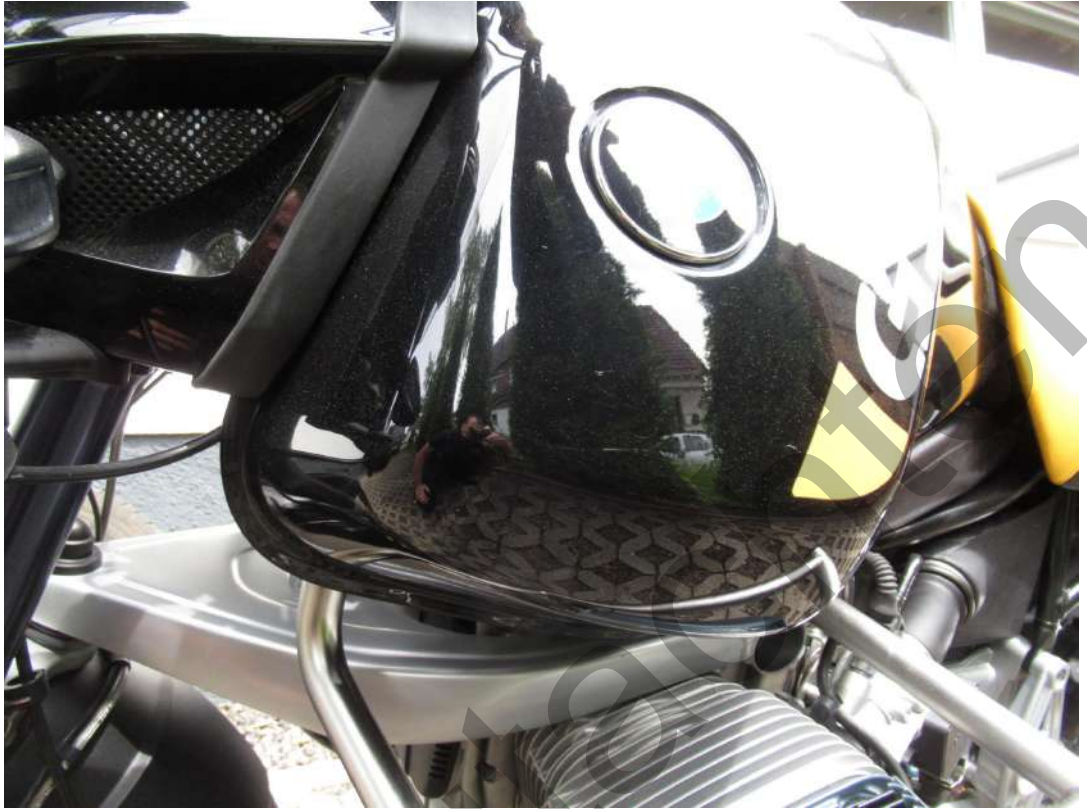
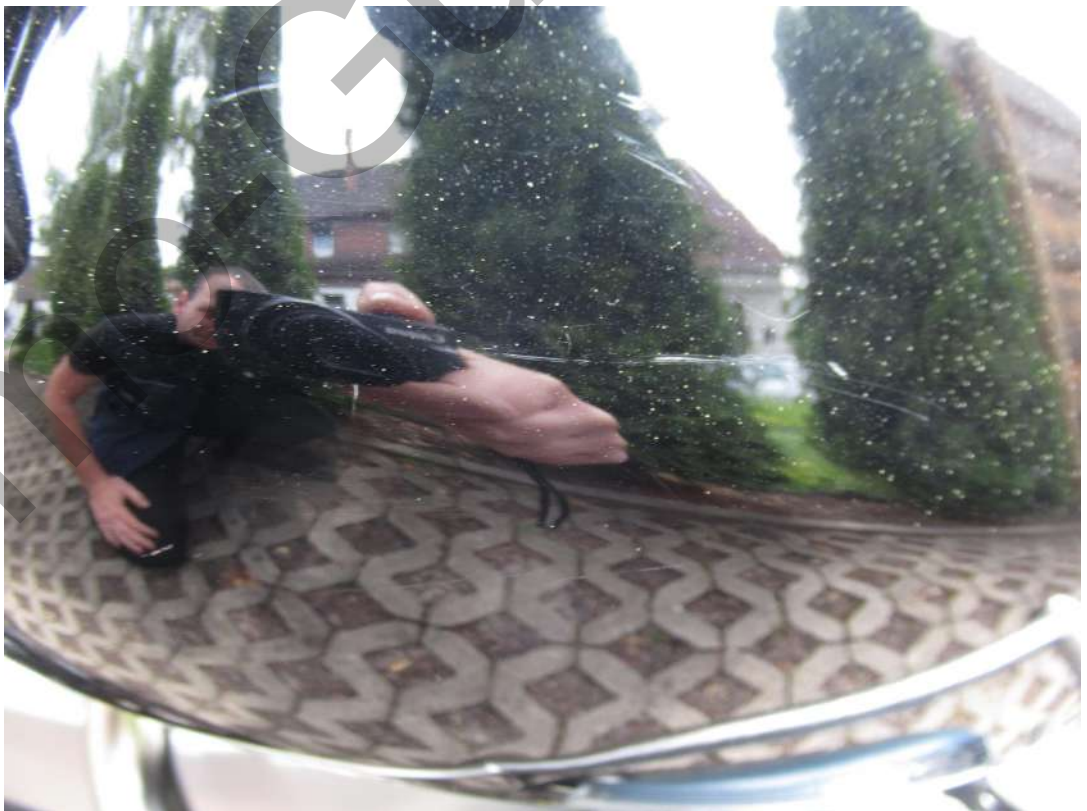
Bild 21: Kratzer Tank links

Bild 22: Kratzer Tank links

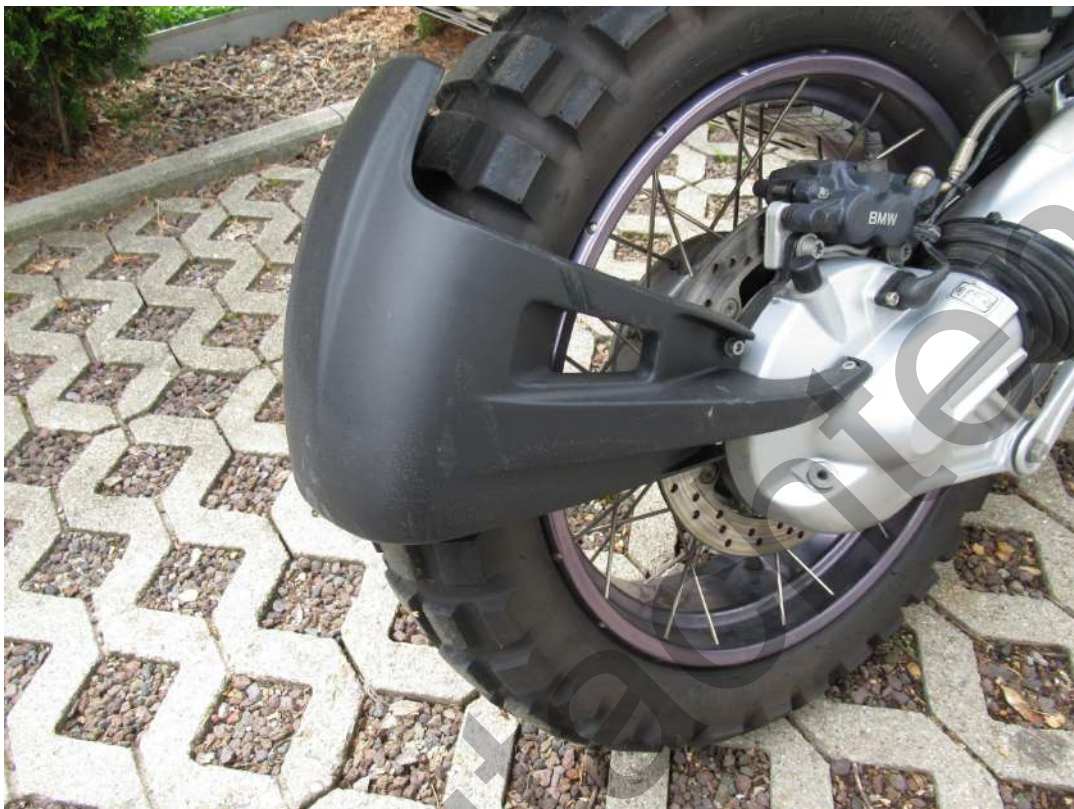
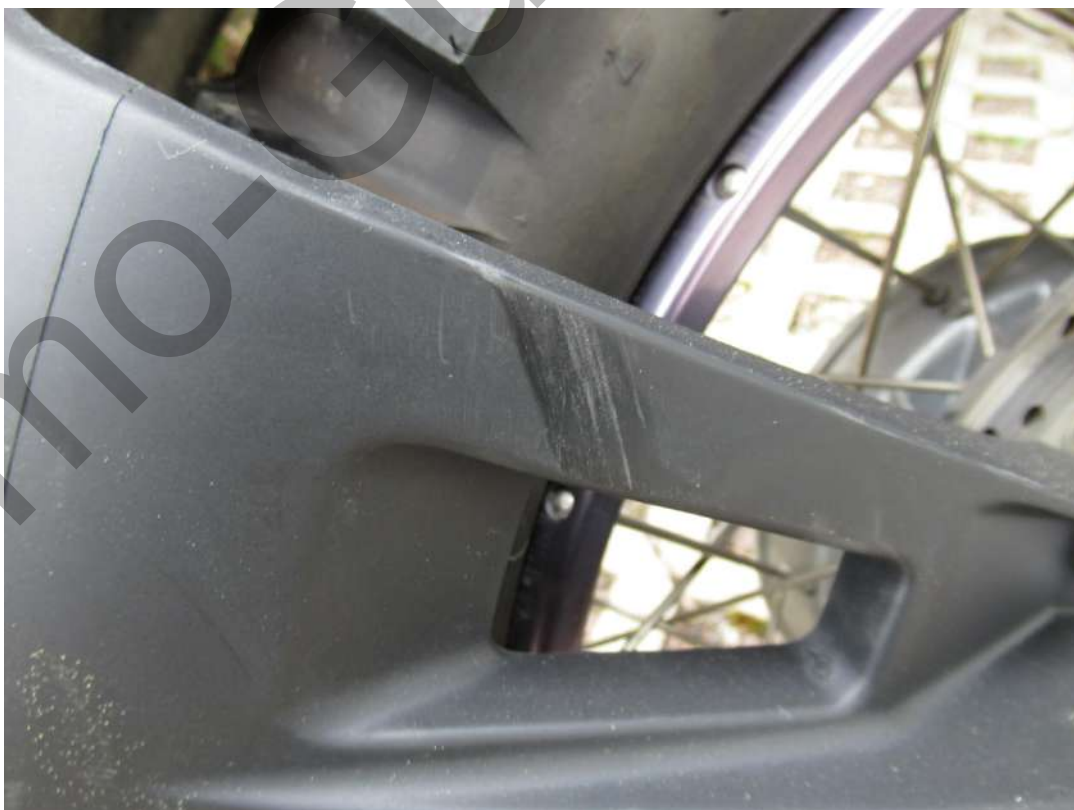
Bild 23: Kratzer Spritzschutz hinten

Bild 24: Kratzer Spritzschutz hinten

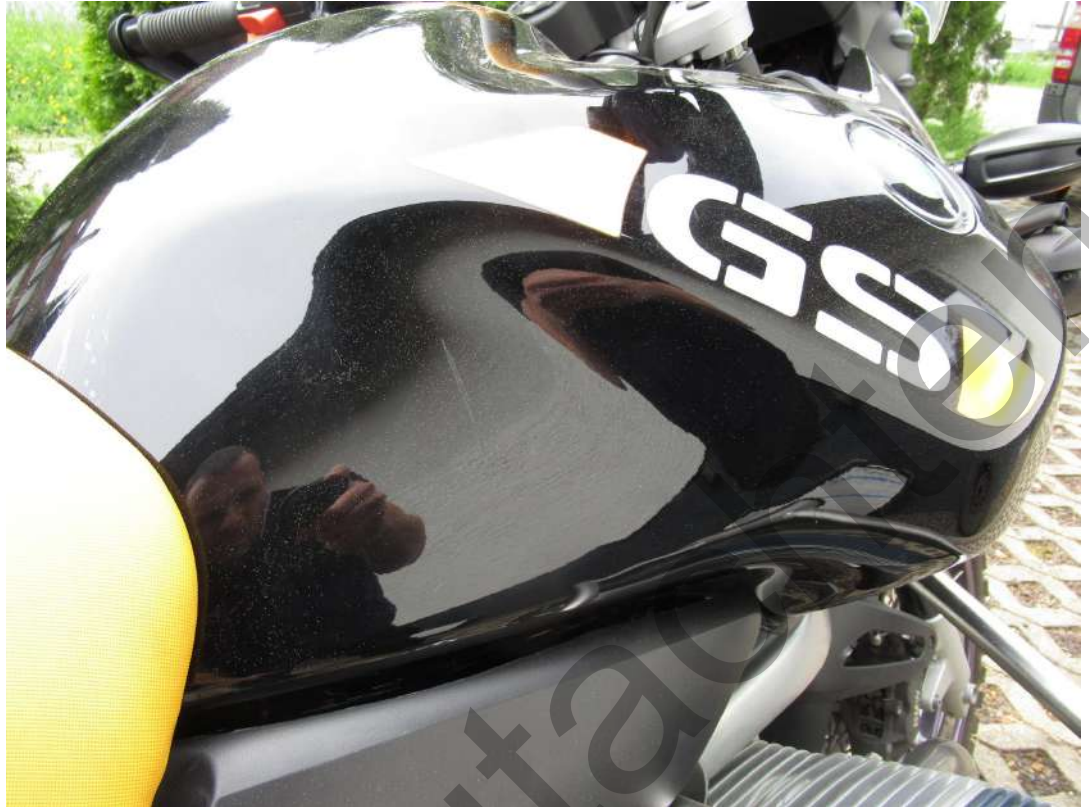
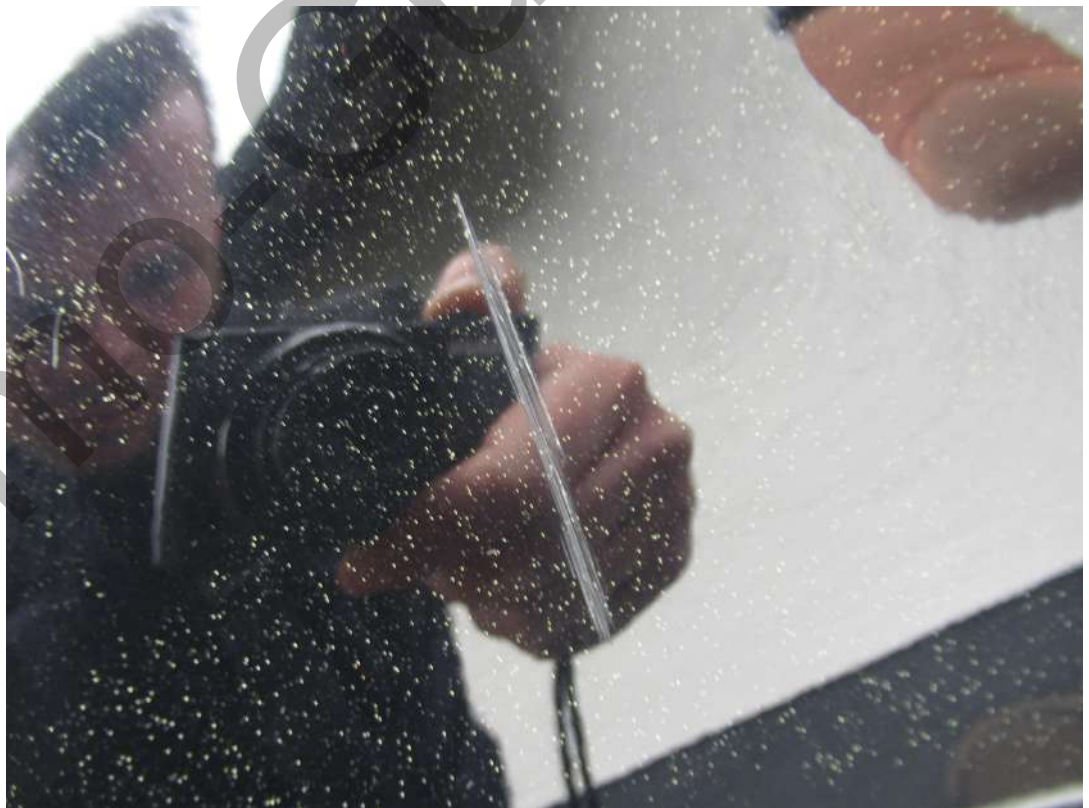
| Lackstärken | Lackschichtdicke in µm | Zustand |
|---|---|---|
| ● Tank rechts | 123 | Kratzer |

Bild 25: Kratzer Tank rechts

Bild 26: Kratzer Tank rechts

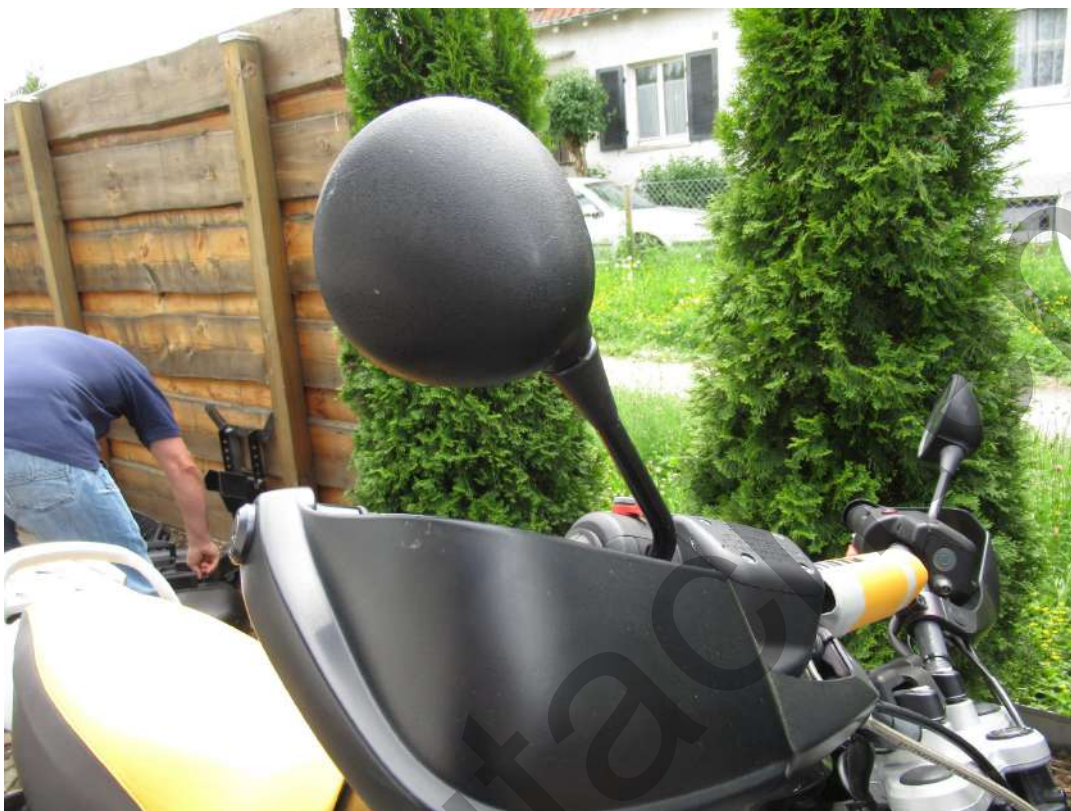
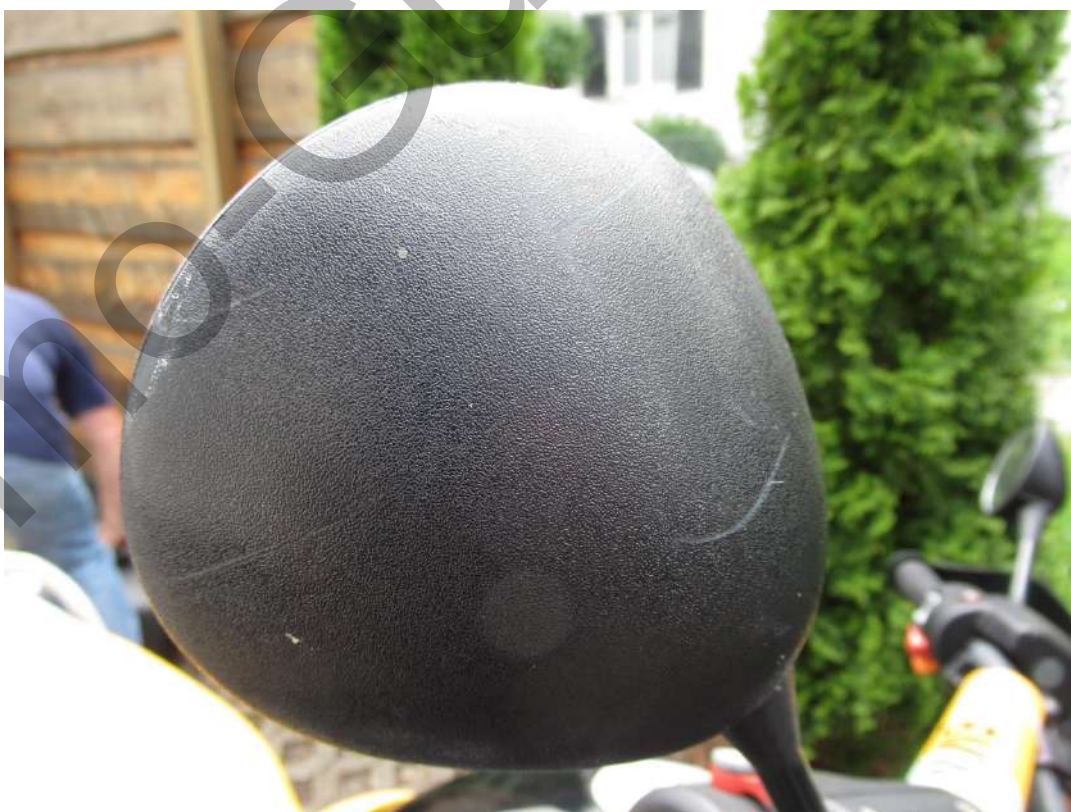
Bild 27: Kratzer Spiegel rechts

Bild 28: Kratzer Spiegel rechts

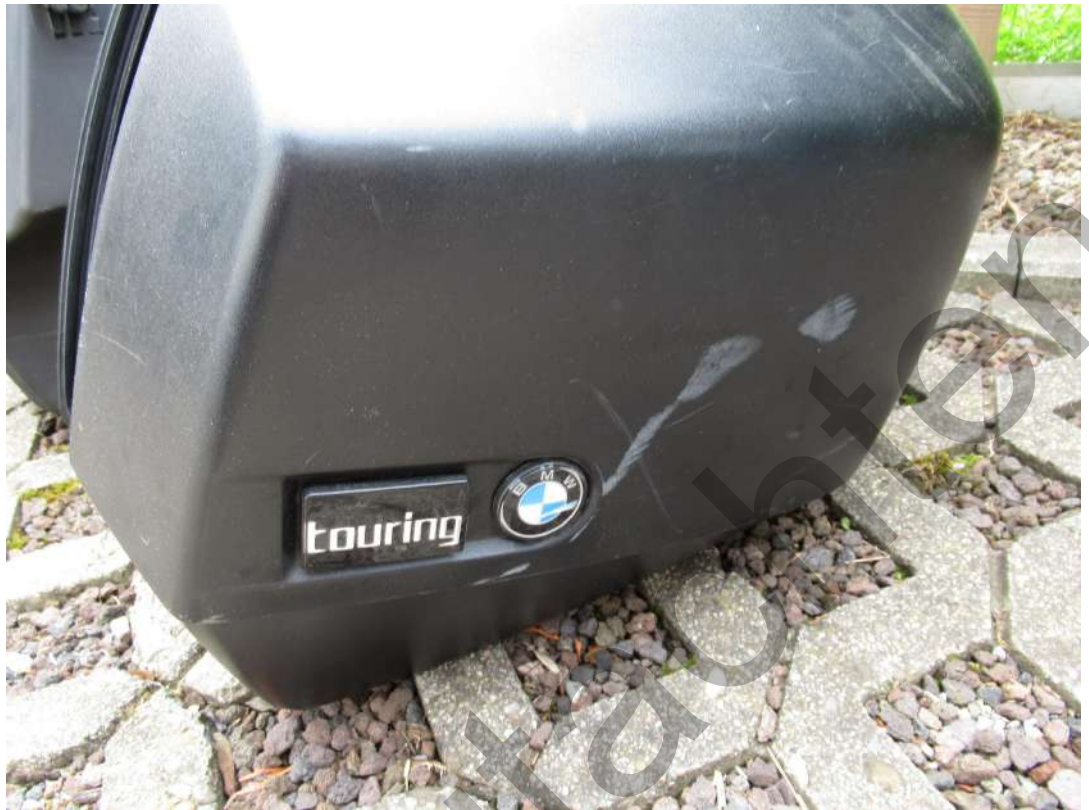
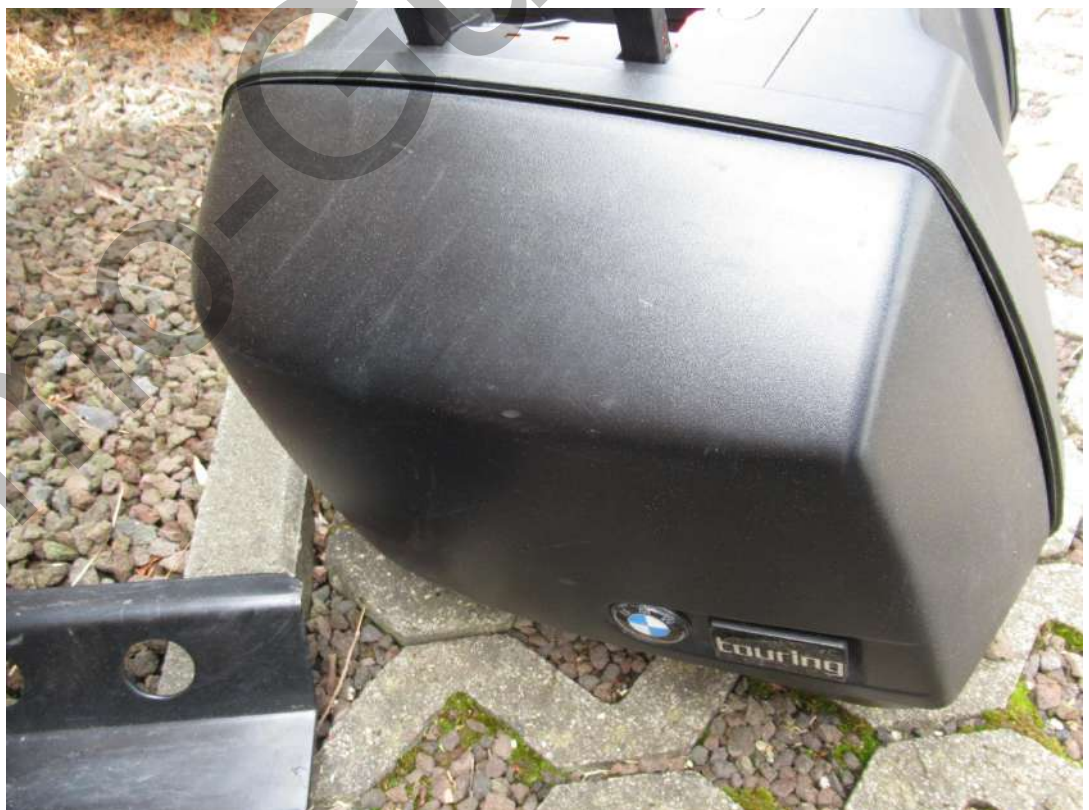
Bild 29: Kratzer Seitenkoffer

Bild 30: Kratzer Seitenkoffer
