| Fahrzeug | | | | | |
|---|---|---|---|---|---|
| Fz.-Ident-Nr. | 11603612016857 | Hersteller | Mercedes-Benz | Modell | 450SEL |

**Fazit des Prüfers:**

Das Gutachten wurde am 28.04.2020 um 12:56 Uhr erstellt.

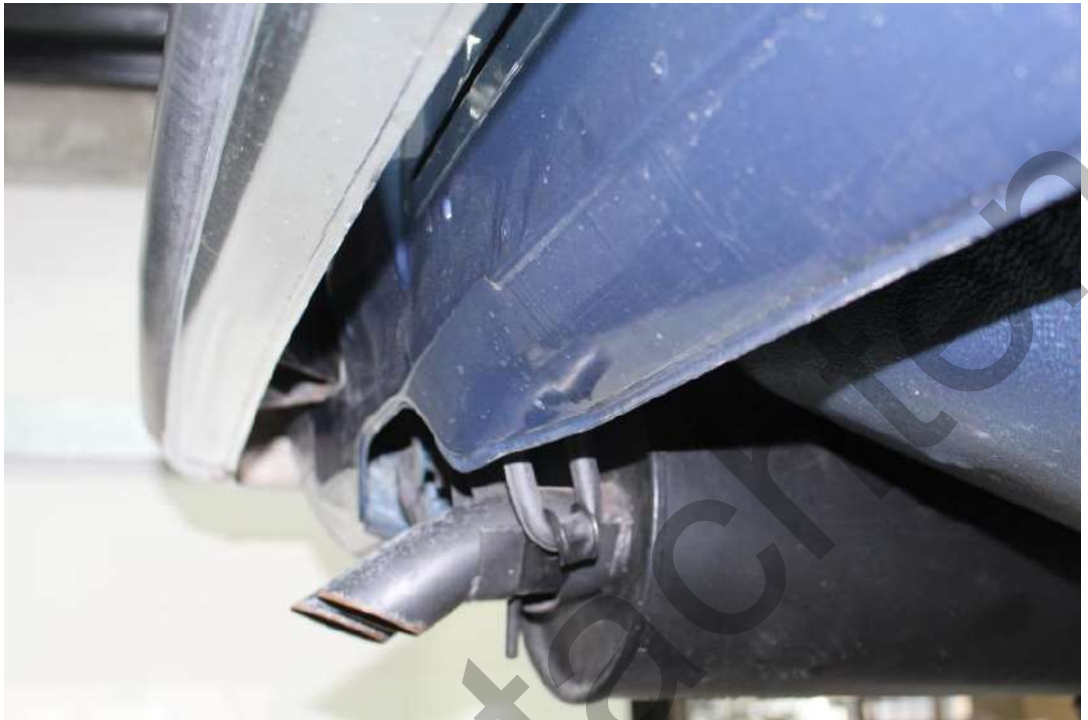
Bild 1: Heck – Heckabschlussbereich deformiert

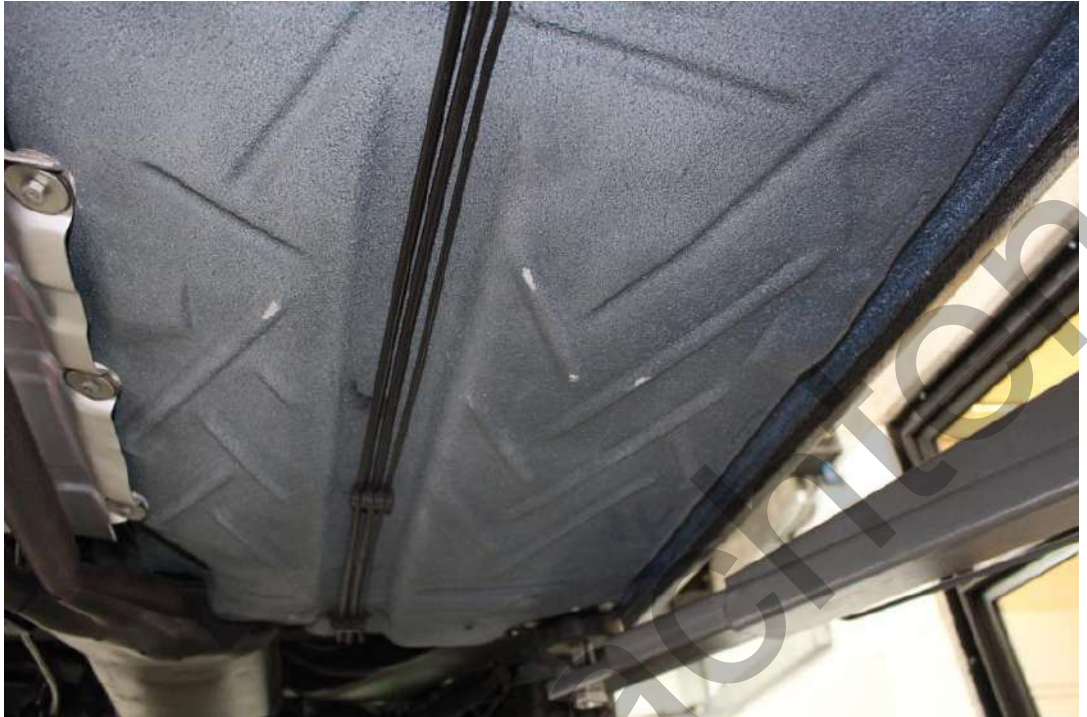
Bild 19: Unterboden – leichte Abschürfung Unterbodenschutz

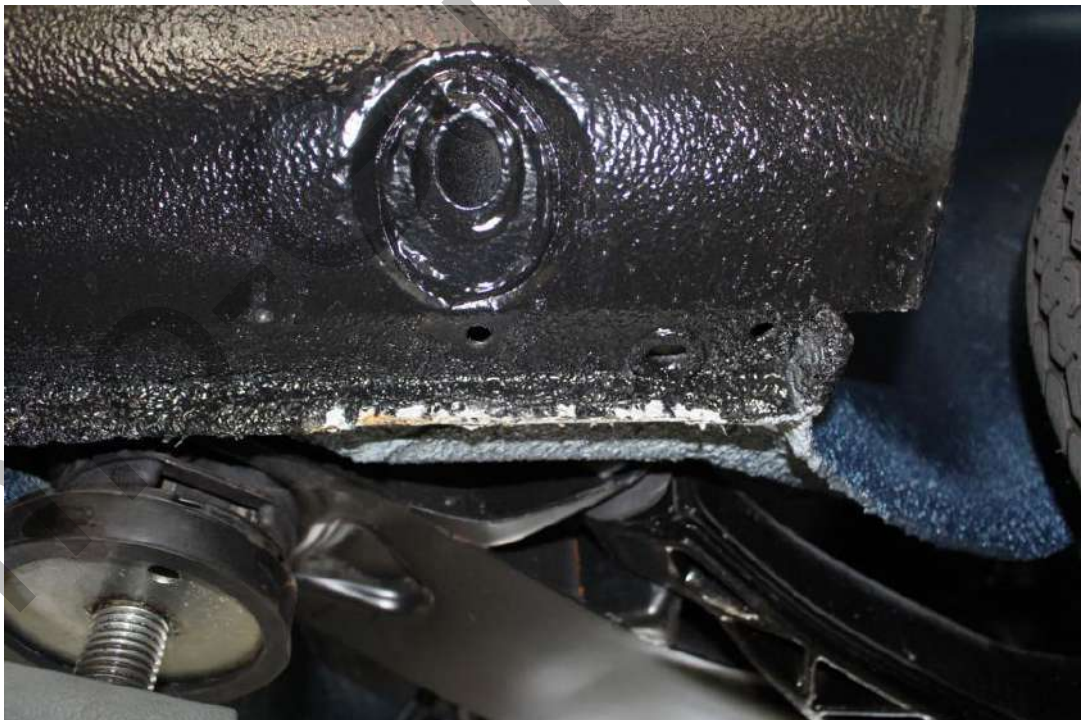
Bild 20: Unterboden – Abschürfung Unterbodenschutz Wagenheberaufnahmen

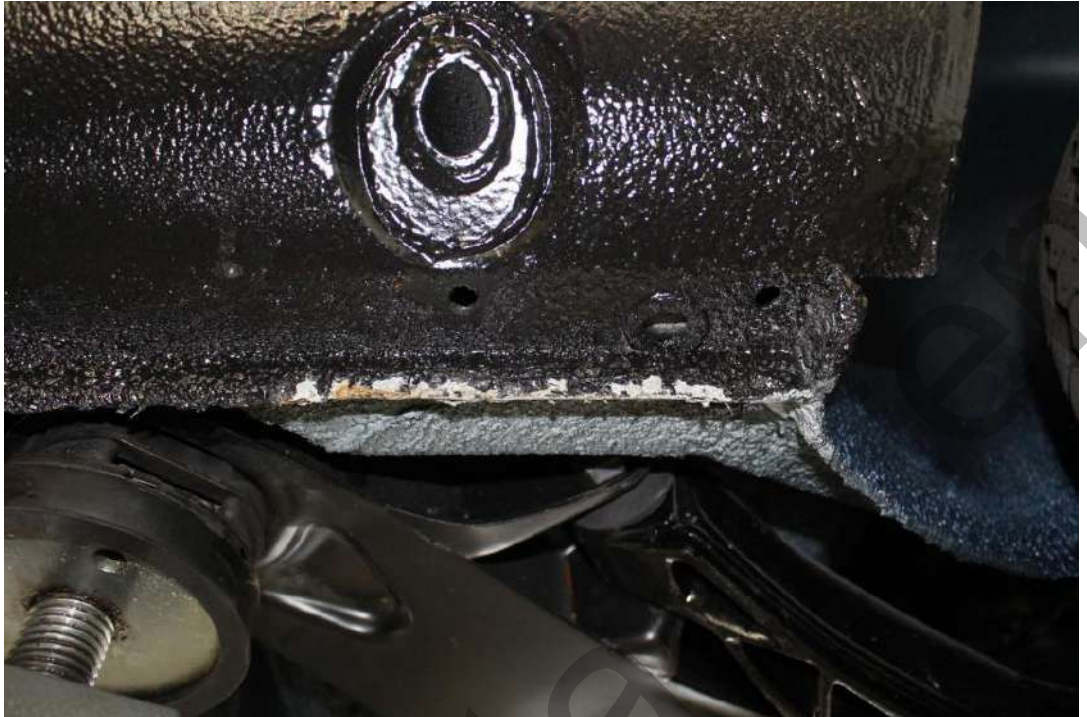
Bild 21: Unterboden – Abschürfung Unterbodenschutz Wagenheberaufnahmen

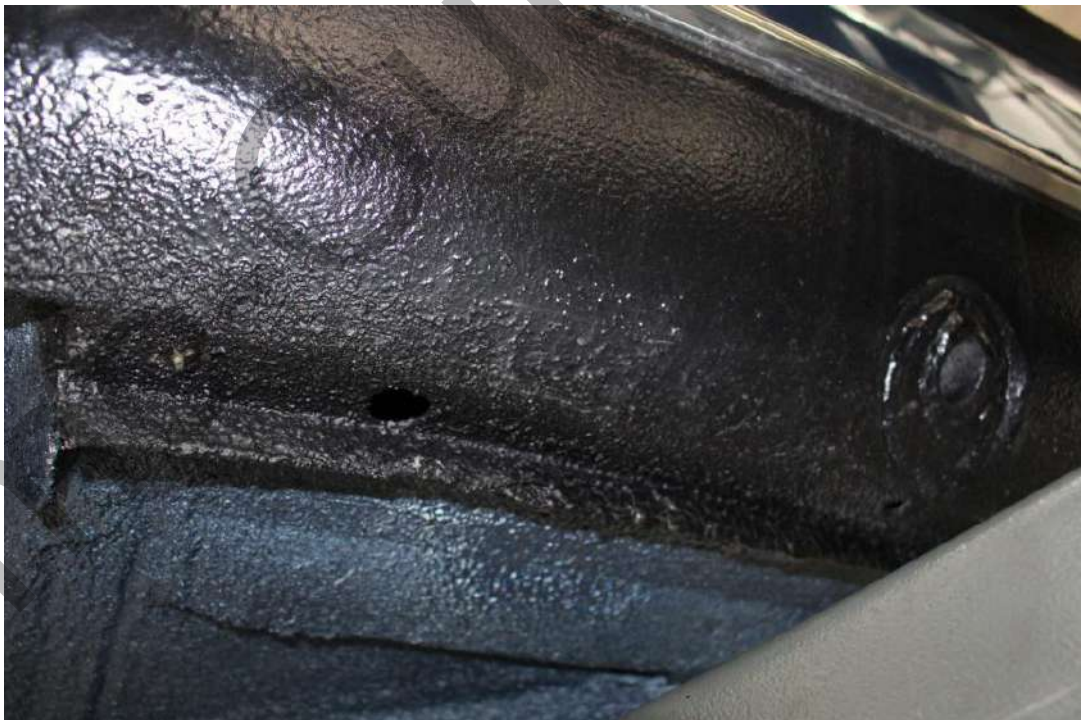
Bild 22: Unterboden – Abschürfung Unterbodenschutz Wagenheberaufnahmen

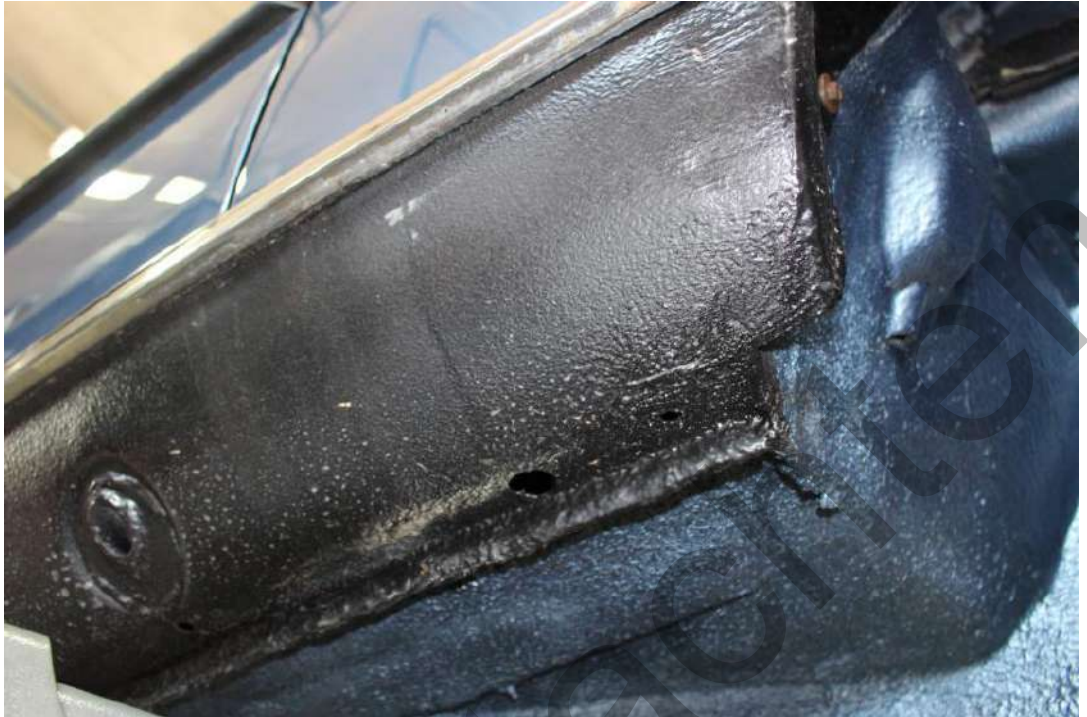
Bild 23: Unterboden – Abschürfung Unterbodenschutz Wagenheberaufnahmen

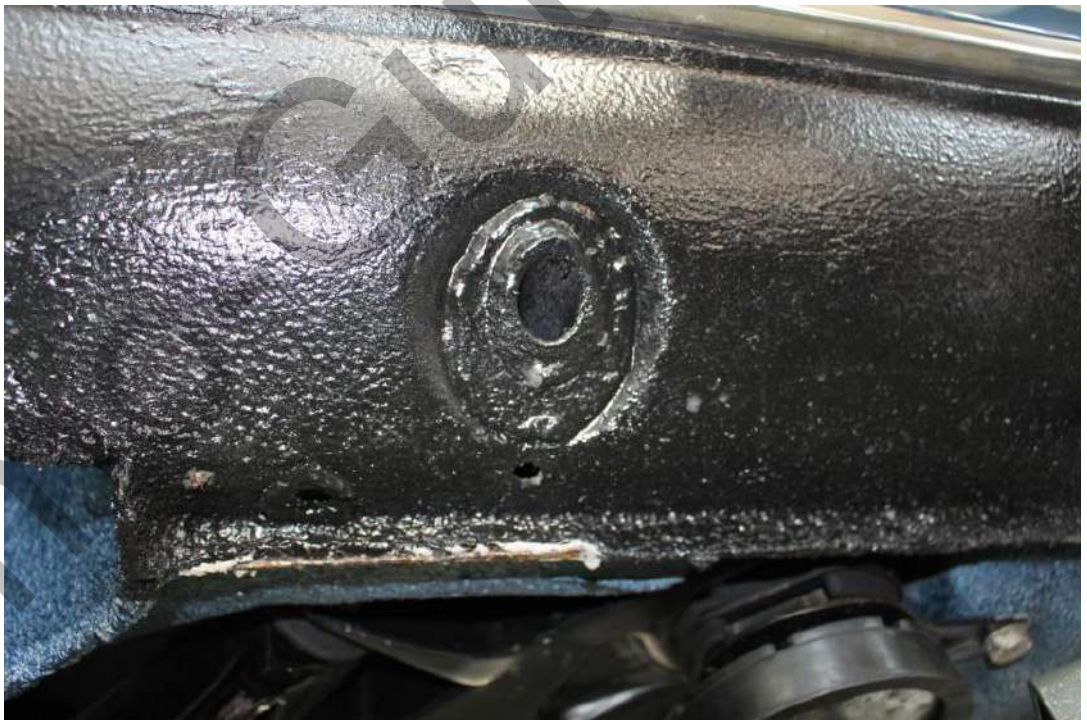
Bild 24: Unterboden – Abschürfung Unterbodenschutz Wagenheberaufnahmen

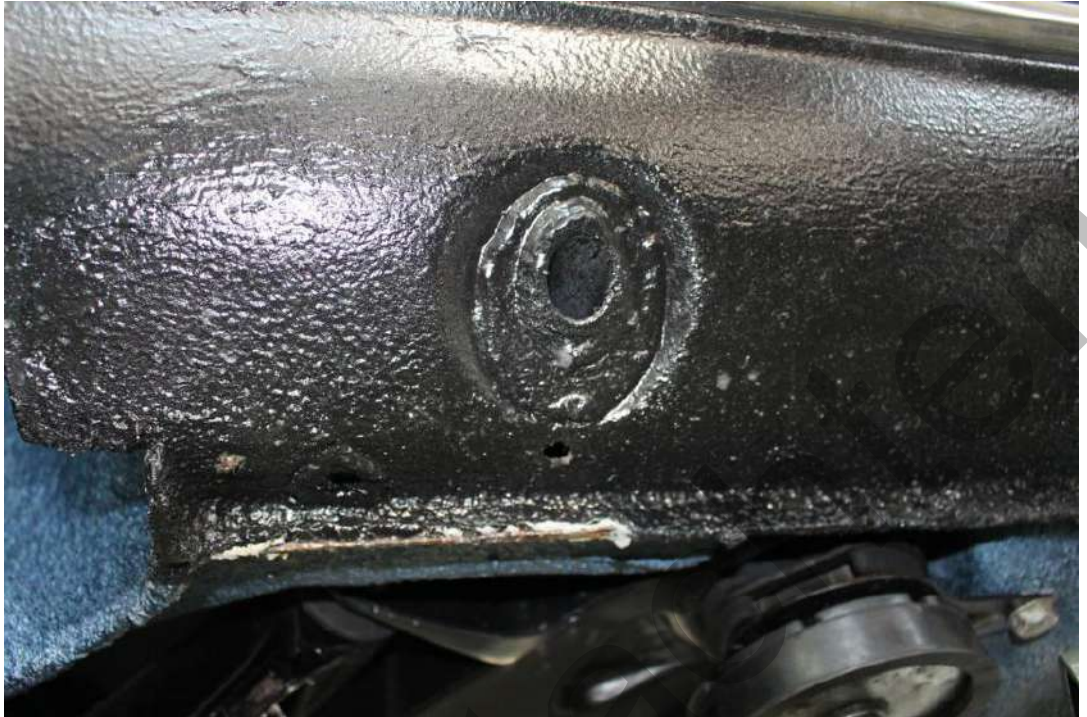
Bild 25: Unterboden – Abschürfung Unterbodenschutz Wagenheberaufnahmen

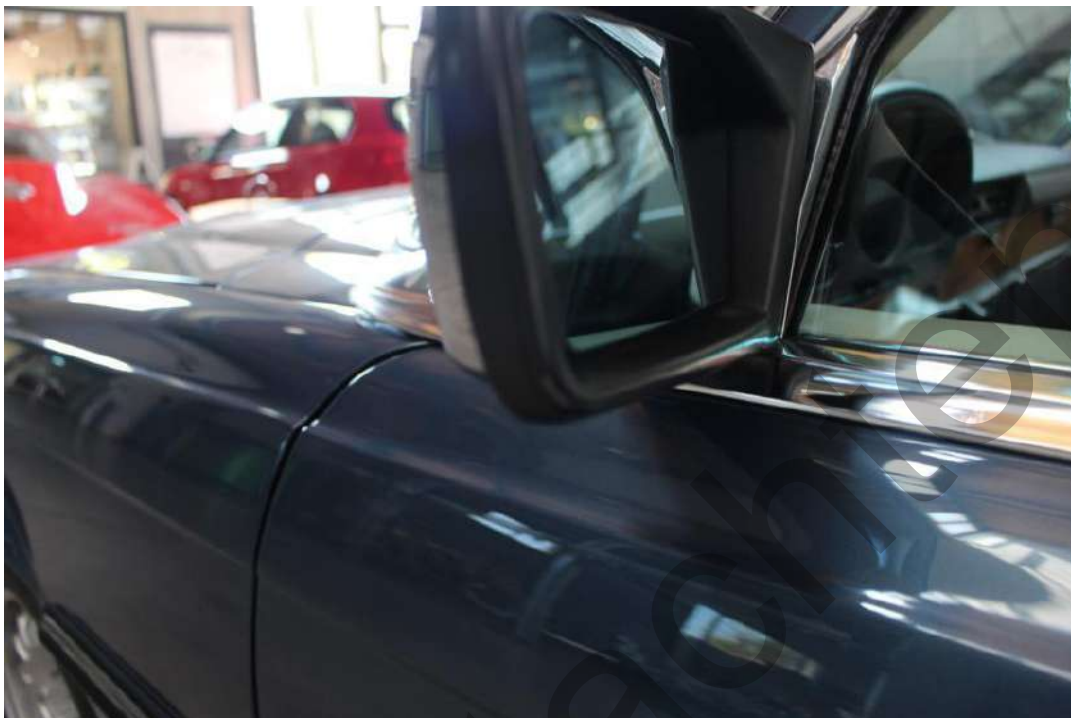
Bild 51: Mangel / Schaden – Außen - Anbauteile, Außenspiegel links geschürft

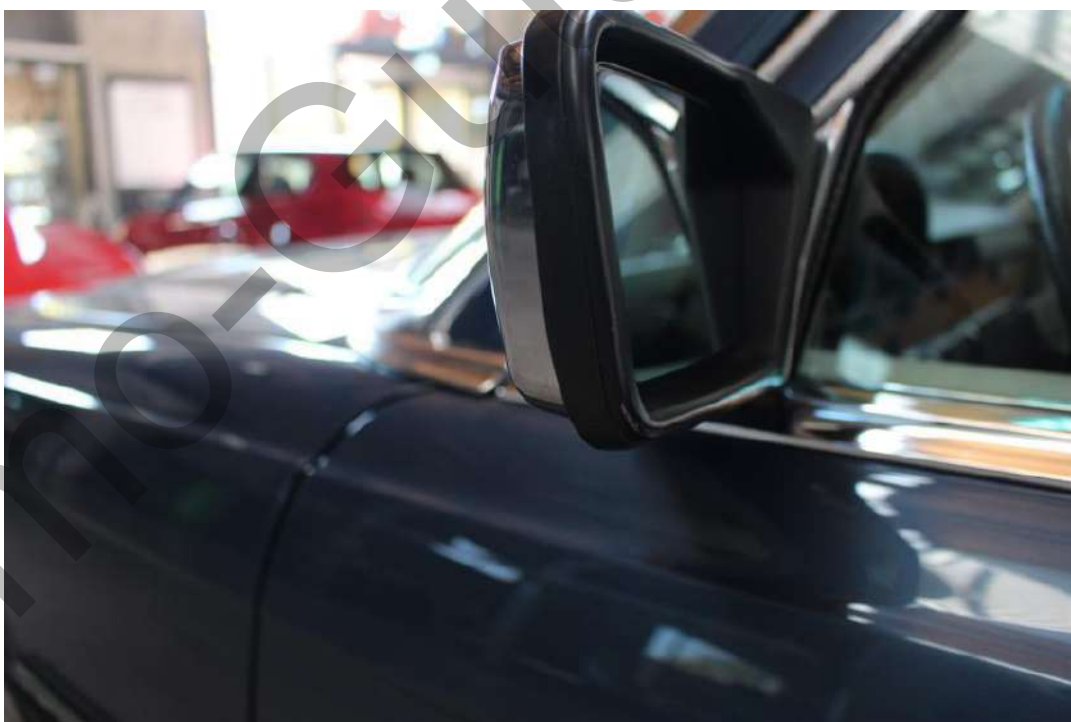
Bild 52: Außenspiegel links geschürft

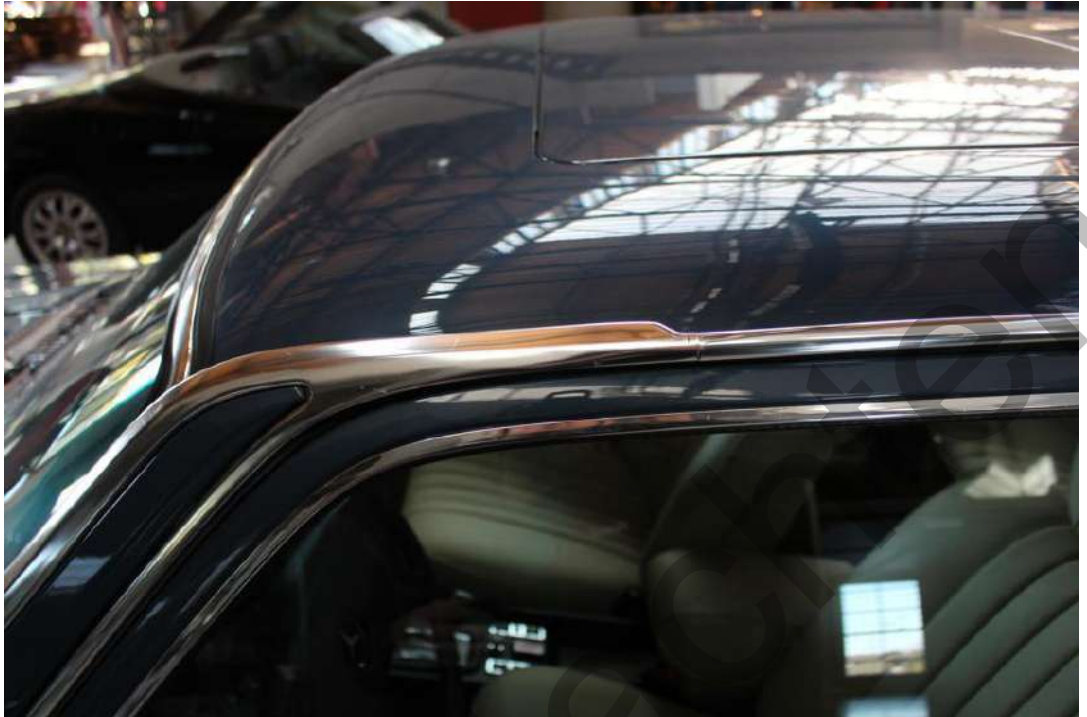
Bild 53: Dach – Kratzer

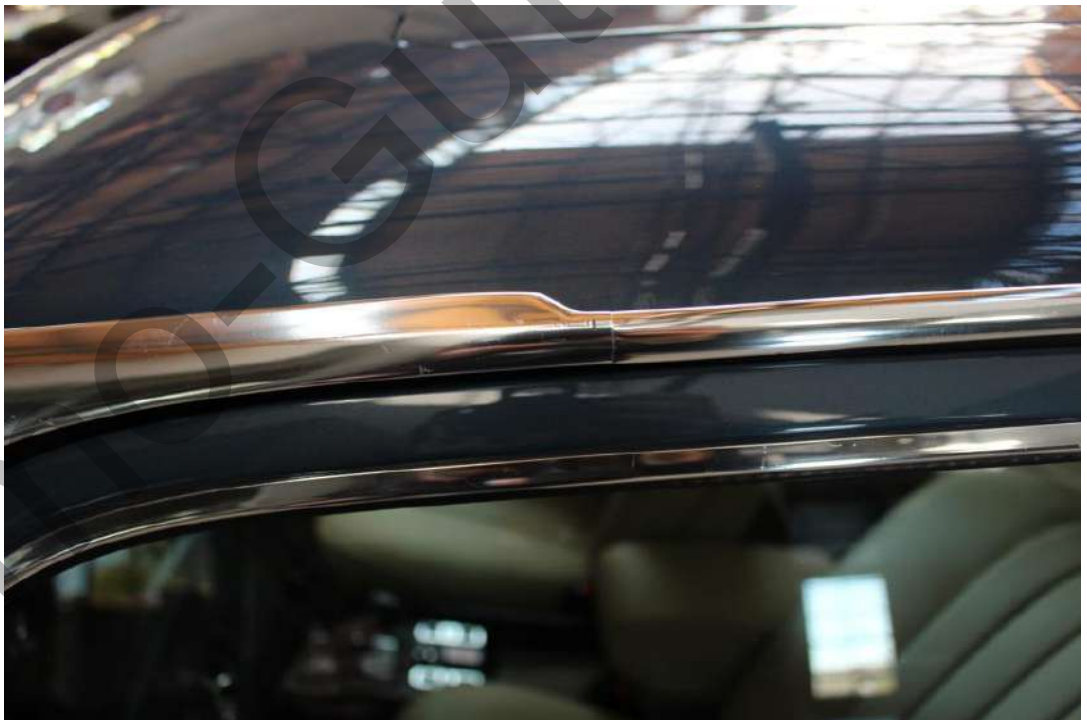
Bild 54: Dach – Kratzer

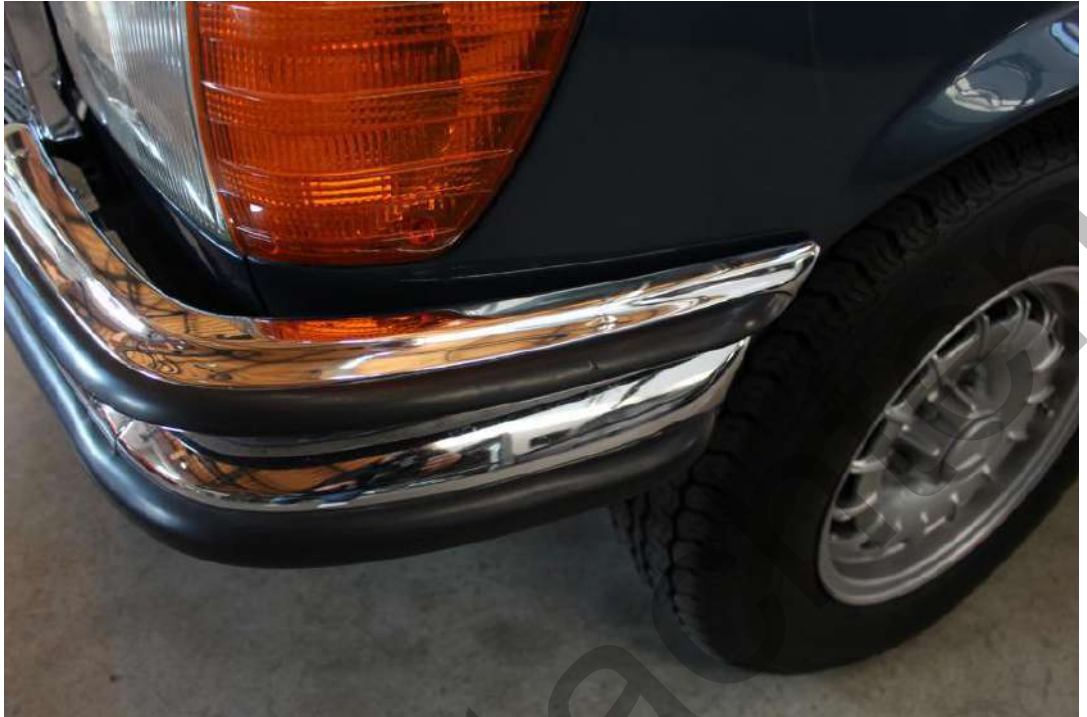
Bild 55: Front – Gebrauchsspuren

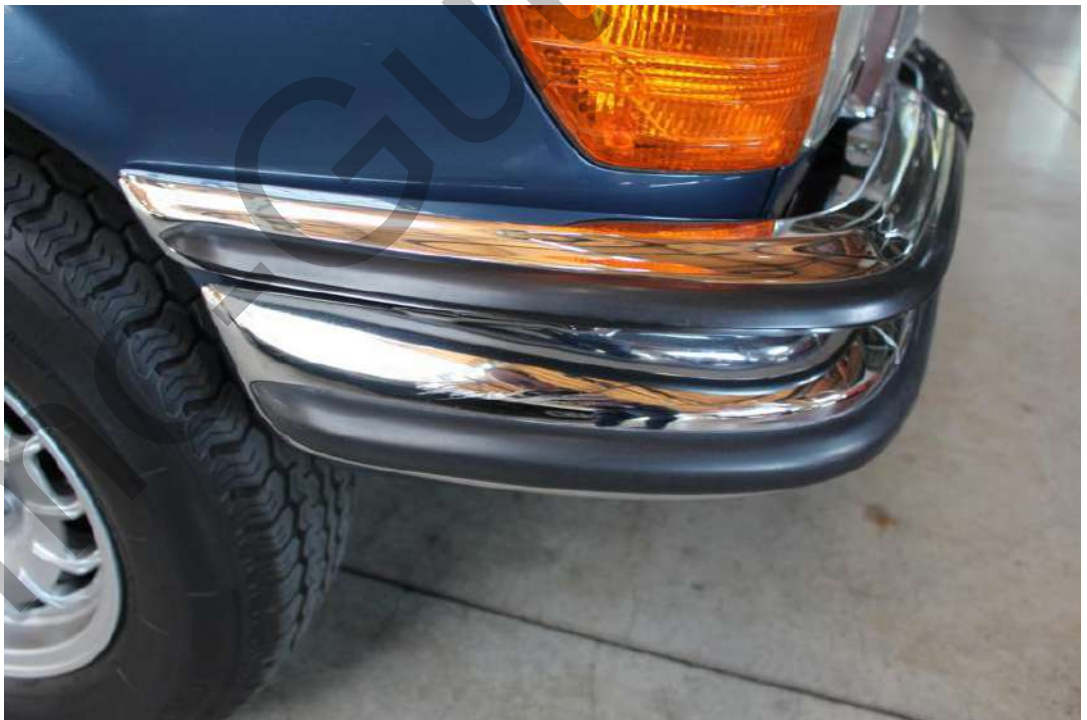
Bild 56: Mangel / Schaden – Außen - Anbauteile, Gebrauchsspuren

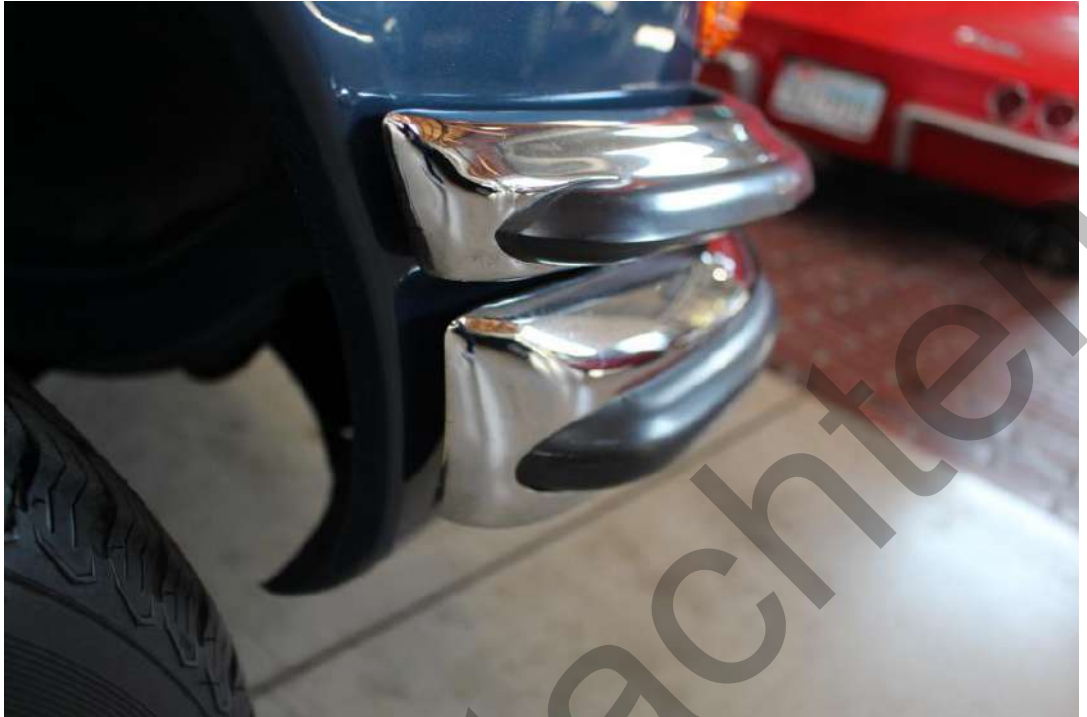
| Fahrzeugzustand zum Prüfzeitpunkt - Außen | |
|---|---|
| <input type="radio"/> Anbauteile | Stoßleisten mit Gebrauchsspuren |

Bild 57: Mangel / Schaden – Außen - Anbauteile, Stossleisten mit Gebrauchsspuren

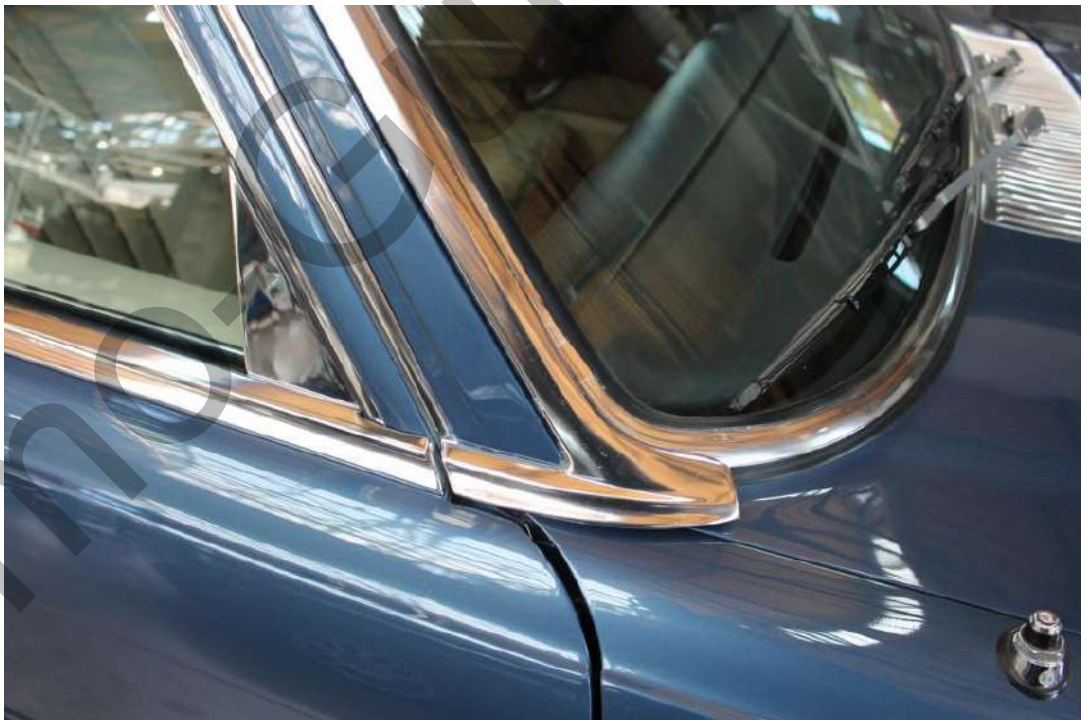
Bild 58: Front – Gebrauchsspuren

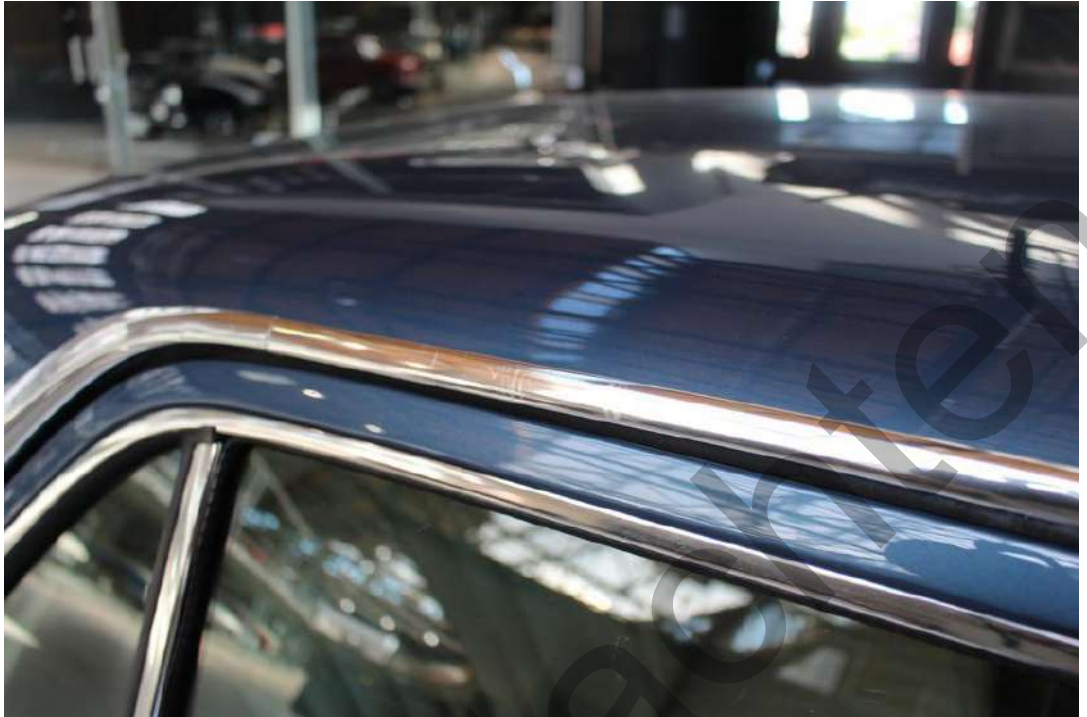
Bild 59: Mangel / Schaden – Karosserie Sicht - Dach, Kratzer

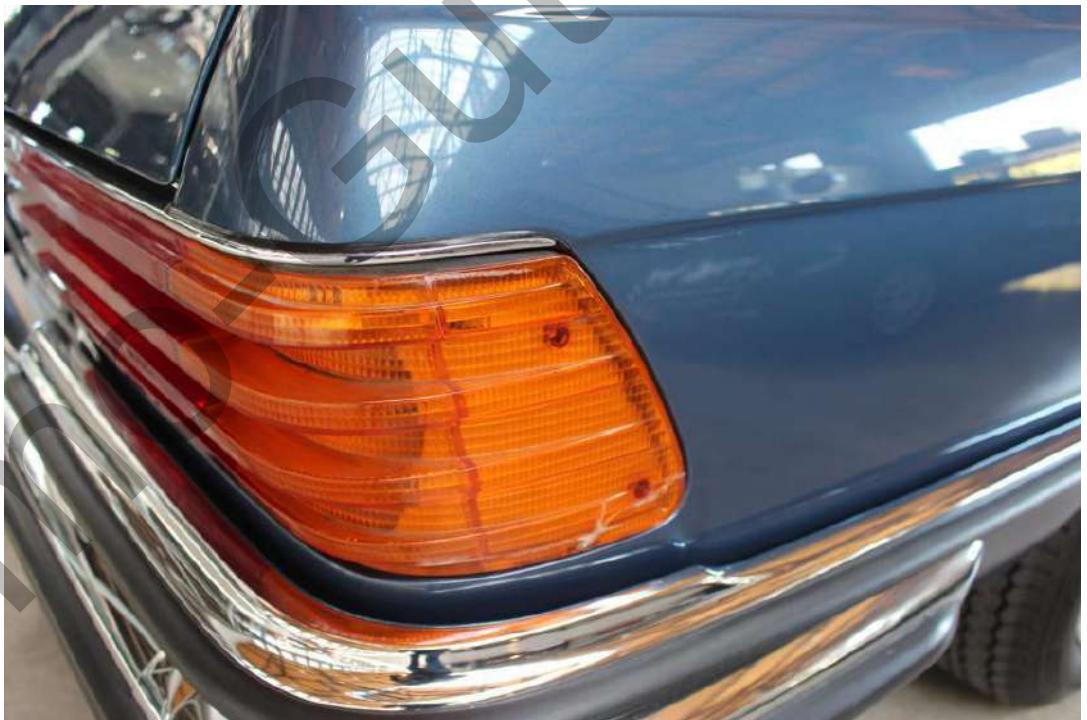
| Fahrzeugzustand zum Prüfzeitpunkt - Beleuchtung | |
|---|---|
| <input type="radio"/> Rücklicht | Rückleuchte hinten rechts gebrochen |

Bild 60: Mangel / Schaden – Außen - Anbauteile, Rückleuchte gebrochen
