| Auftraggeber | Verkäufer | zuständiger Kfz-Sachverständiger |

| Fahrzeug | | | | | |
|---|---|---|---|---|---|
| Fz.-Ident-Nr. | WV2ZZZ7HZEH004765 | Hersteller | VW | Modell | T5 |

**vorhandene / bekannte Unfallschäden**

**Fazit des Prüfers:**

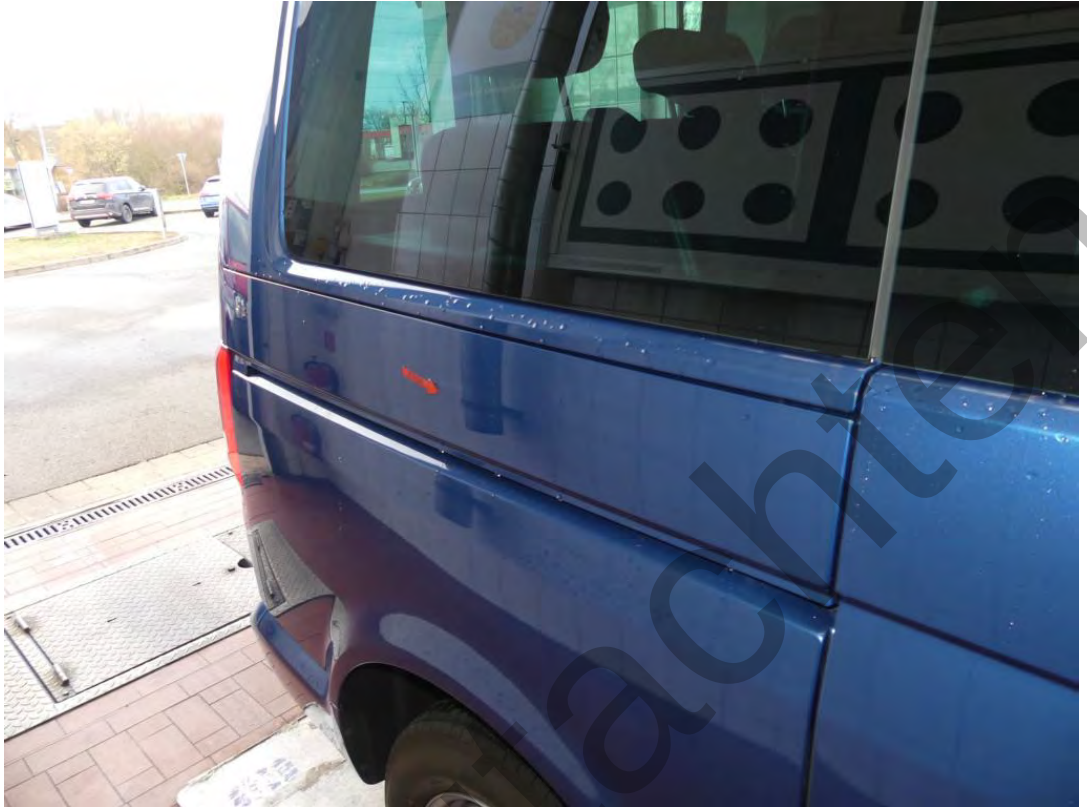
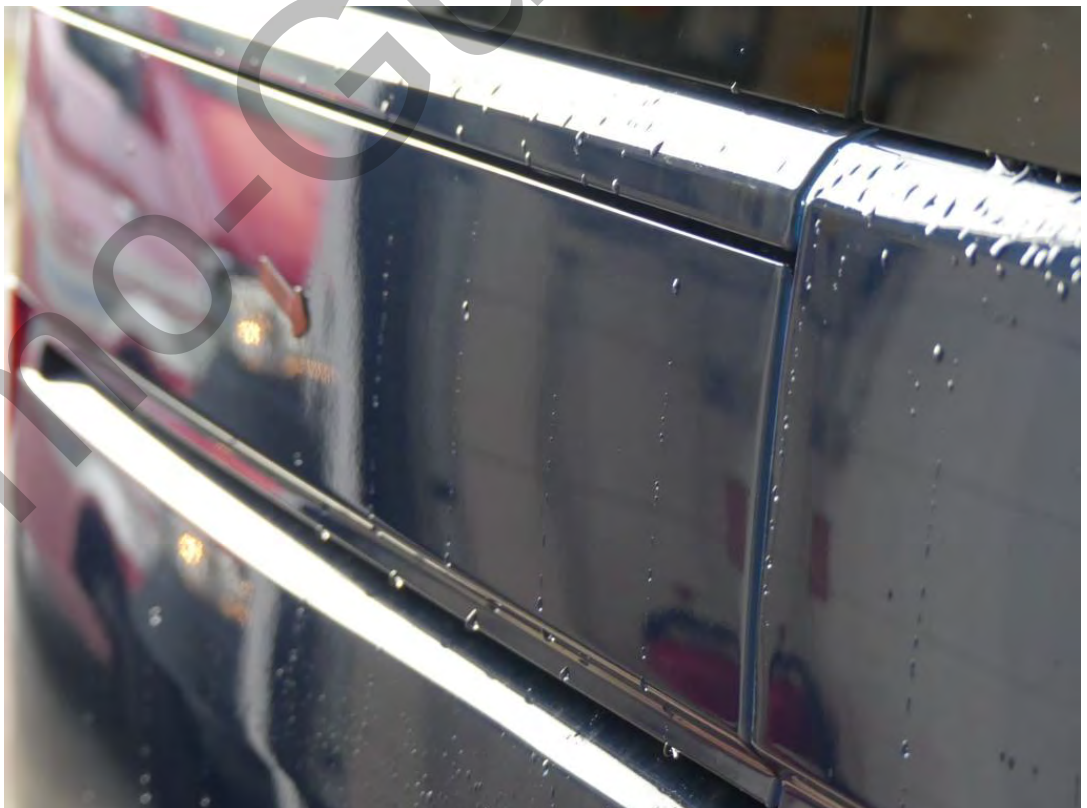
| Lackstärken | Lackschichtdicke in µm | Zustand |
|---|---|---|
| Seitenwand-Kotflügel h. r. | 806 | reparierter Unfallschaden |

Es wurden folgende Unfallschäden festgestellt:  
Seitenwand-Kotflügel h. r. - reparierter Unfallschaden

Bild 21: Mangel / Schaden – Karosserie Sicht - Seitenwand-Kotflügel h. r., reparierter Unfallschaden

Bild 22: Mangel / Schaden – Karosserie Sicht - Seitenwand-Kotflügel h. r., reparierter Unfallschaden

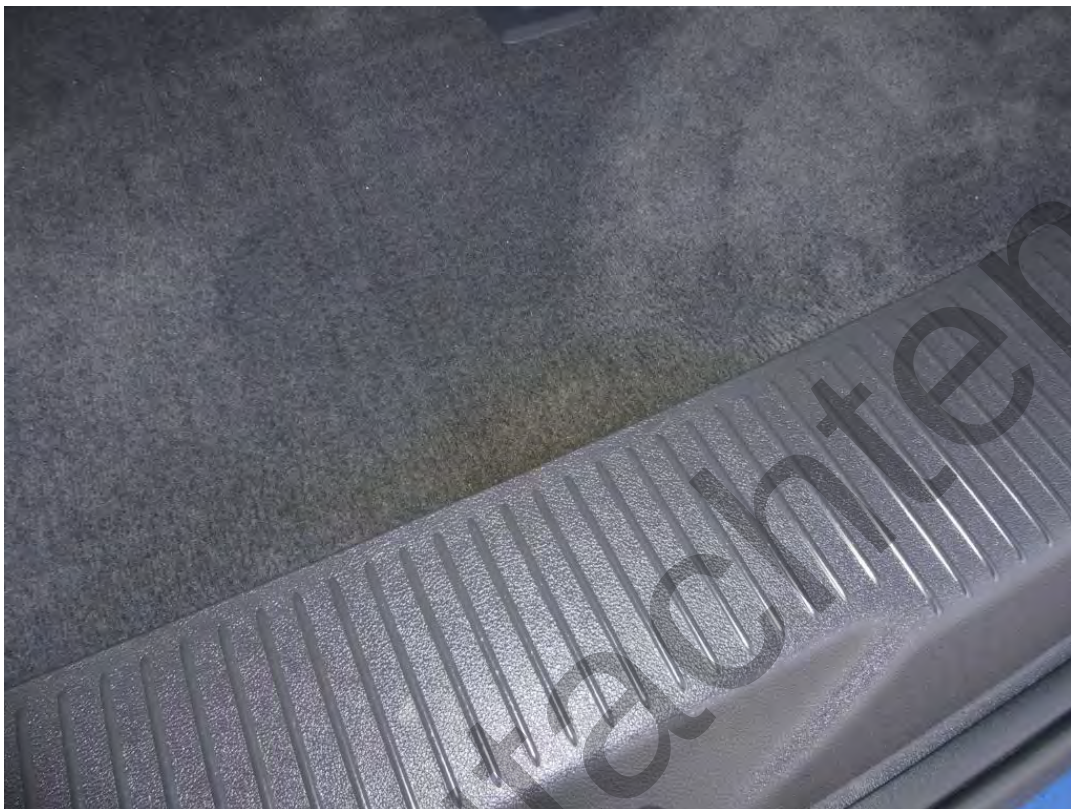
| Fahrzeugzustand zum Prüfzeitpunkt - Innenraum - Sichtprüfung innen | | |
|---|---|--|
| Bodenbeläge | Laderaum verschmutzt | |

Bild 23: Mangel / Schaden – Innenraum - Sichtprüfung innen - Bodenbeläge, Laderaum verschmutzt

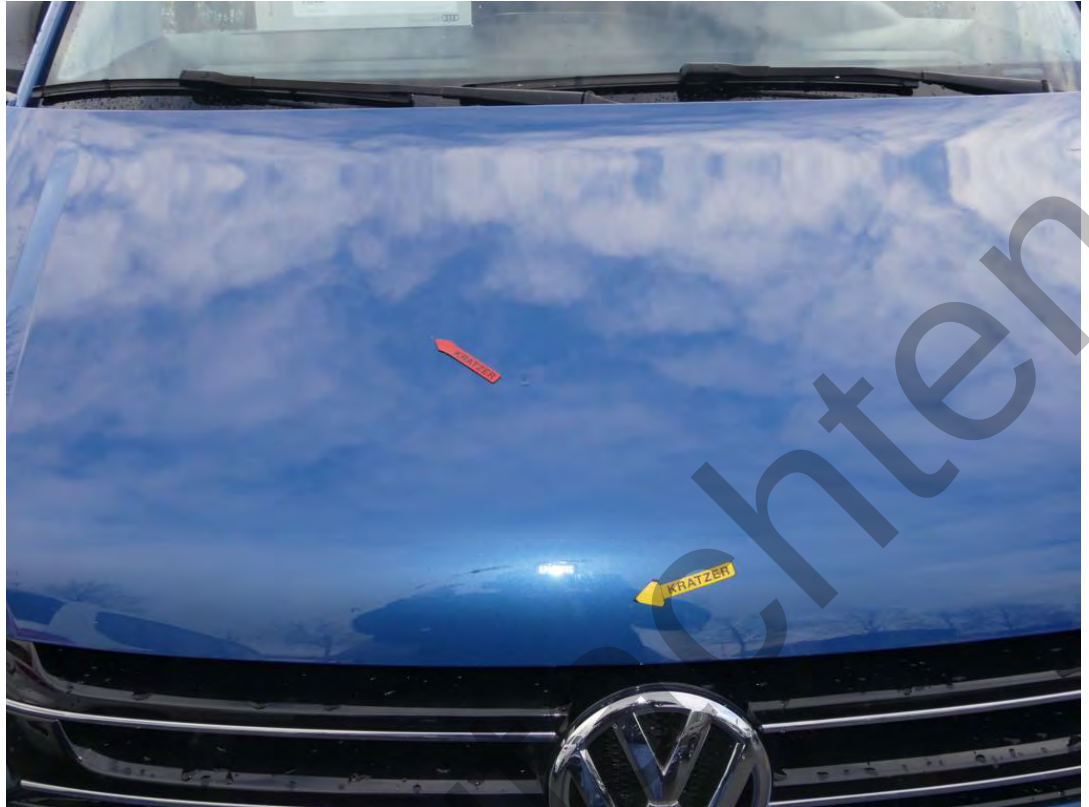
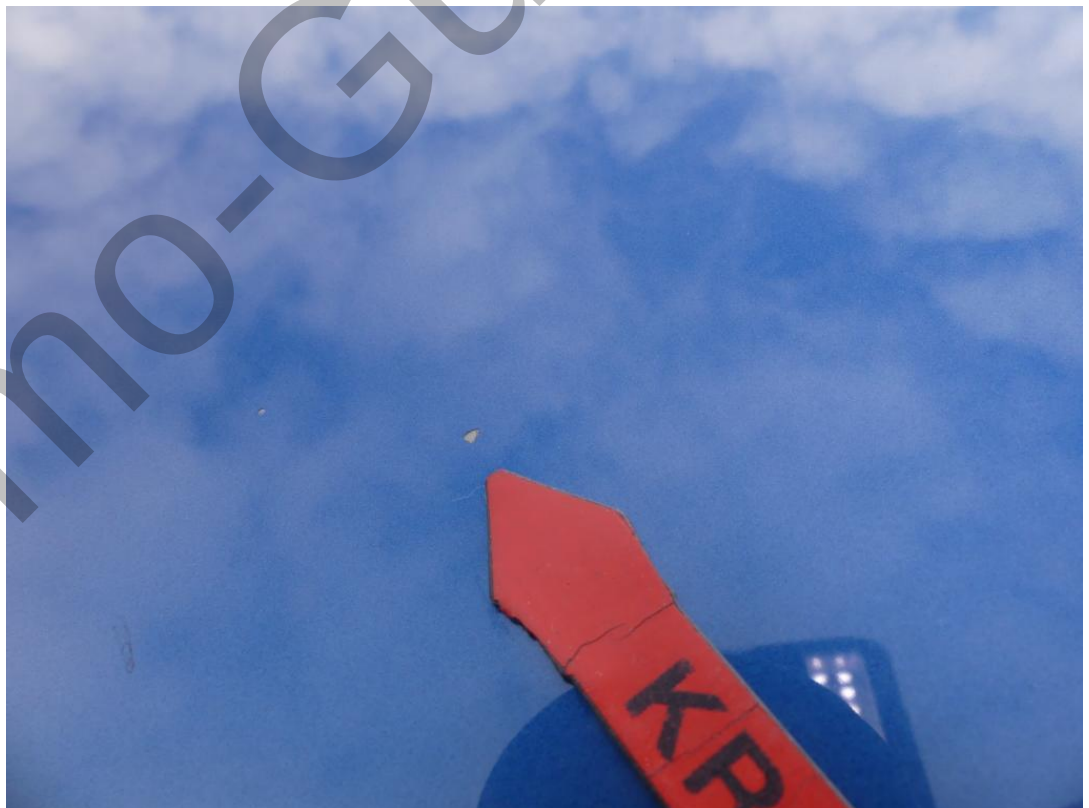
| <input checked="" type="checkbox"/> Motorhaube | Steinschläge |

Bild 25: Mangel / Schaden – Karosserie Sicht - Motorhaube, Steinschläge

Bild 26: Mangel / Schaden – Karosserie Sicht - Motorhaube, Steinschläge

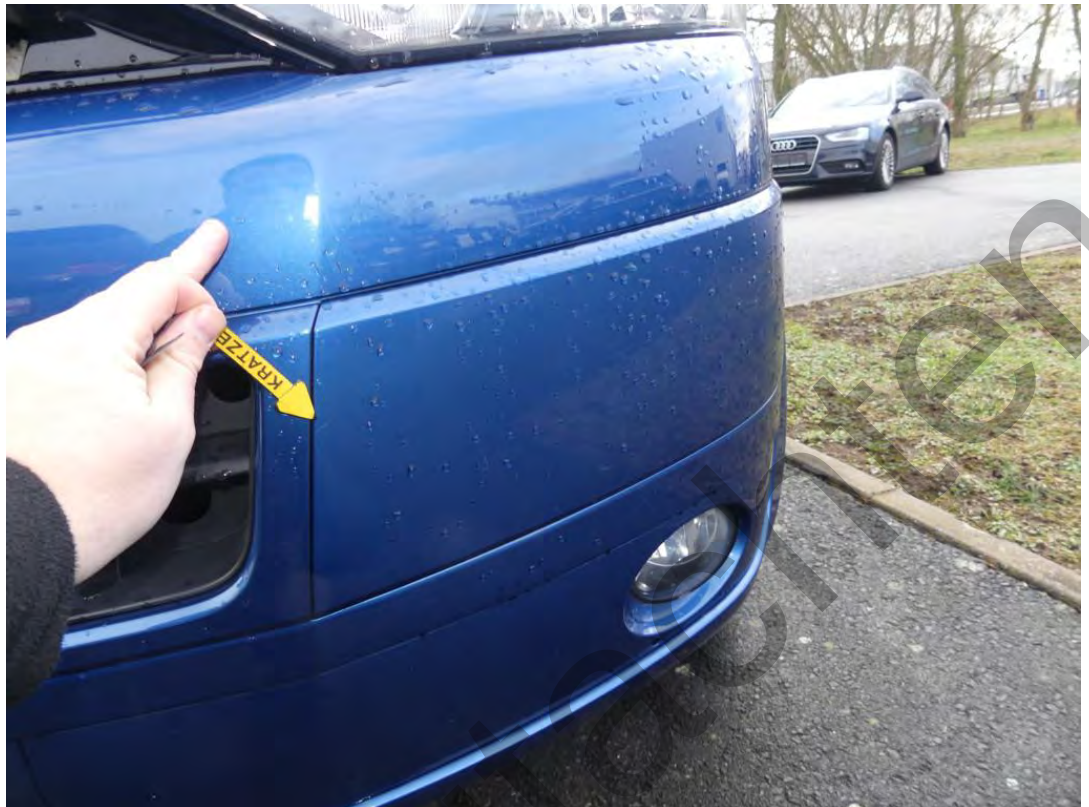
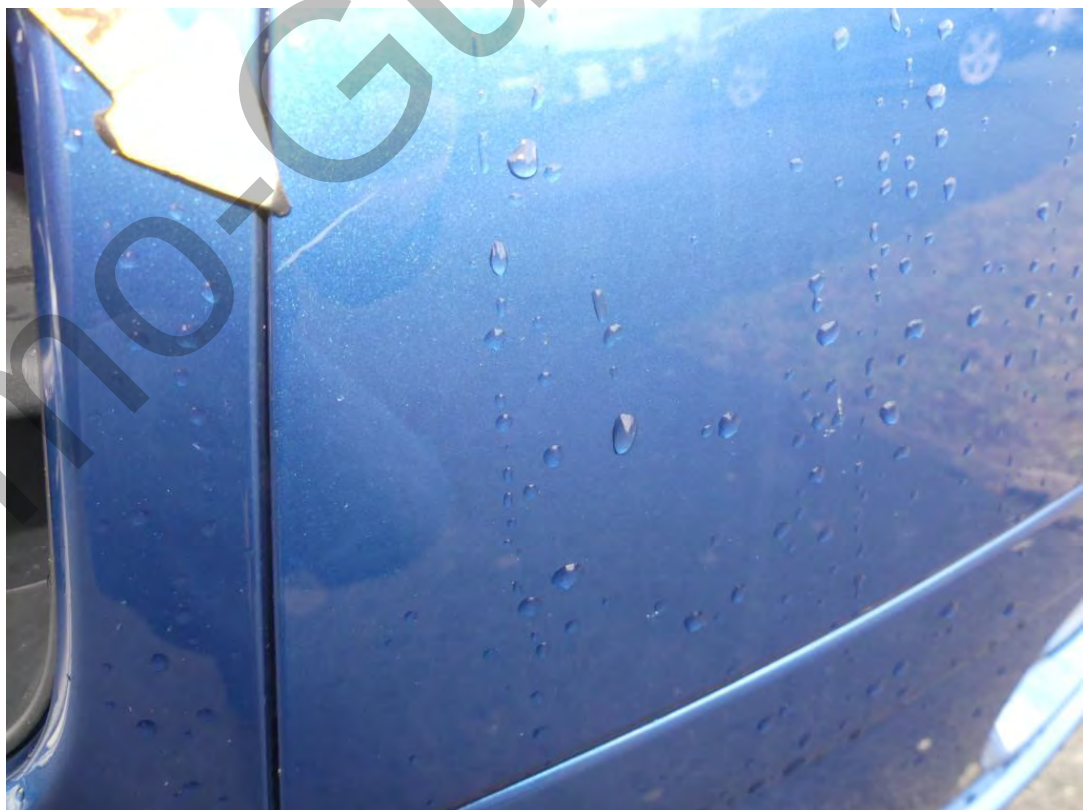
| <input checked="" type="checkbox"/> Stoßfänger vorn | Kratzer |

Bild 27: Mangel / Schaden – Karosserie Sicht - Stoßfänger vorn, Kratzer

Bild 28: Mangel / Schaden – Karosserie Sicht - Stoßfänger vorn, Kratzer

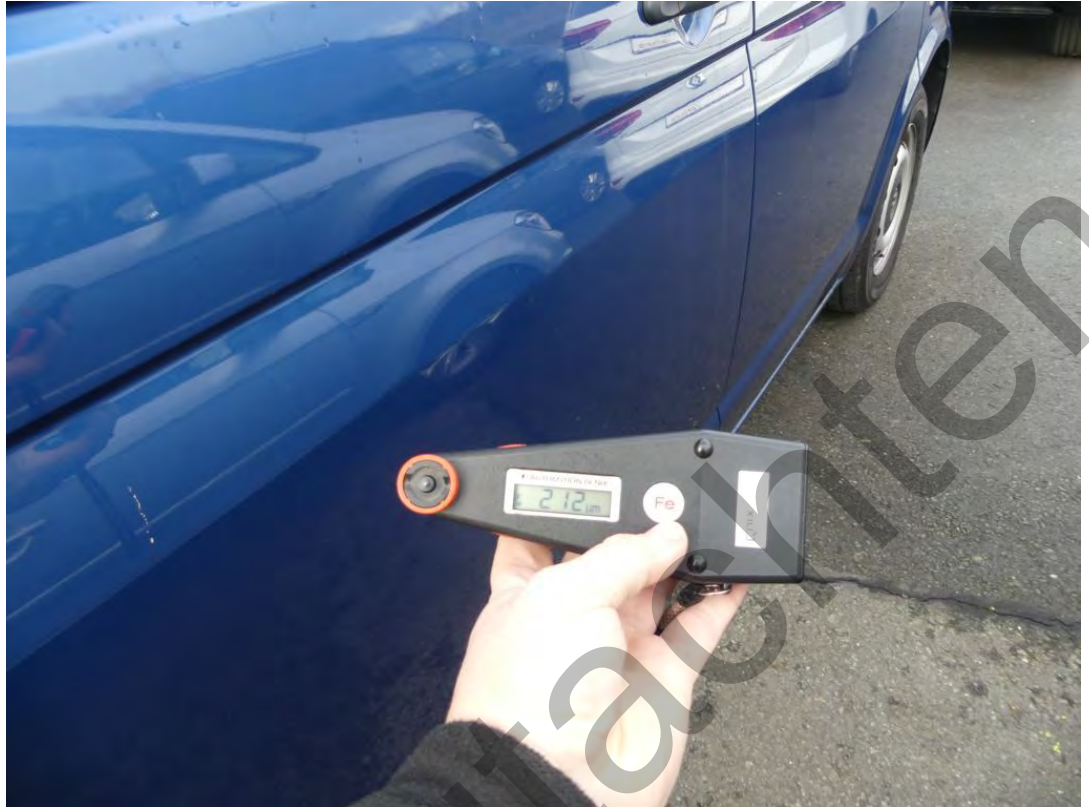
| Lackstärken | Lackschichtdicke in µm | Zustand |
|---|---|---|
| Tür h. r. | 212 | nachlackiert |

Bild 35: Mangel / Schaden – Karosserie Sicht - Tür h. r., nachlackiert
