| Fahrzeug | | | | | |
|---|---|---|---|---|---|
| Fz.-Ident-Nr. | WDB9061311N556907 | Hersteller | Mercedes | Modell | Sprinter |
| Bauart | Kühlkasten | Anzahl Türen | 2-Türer | Getriebe | Schaltgetriebe |

Das Gutachten wurde am 04.12.2019 um 17:03 Uhr erstellt.

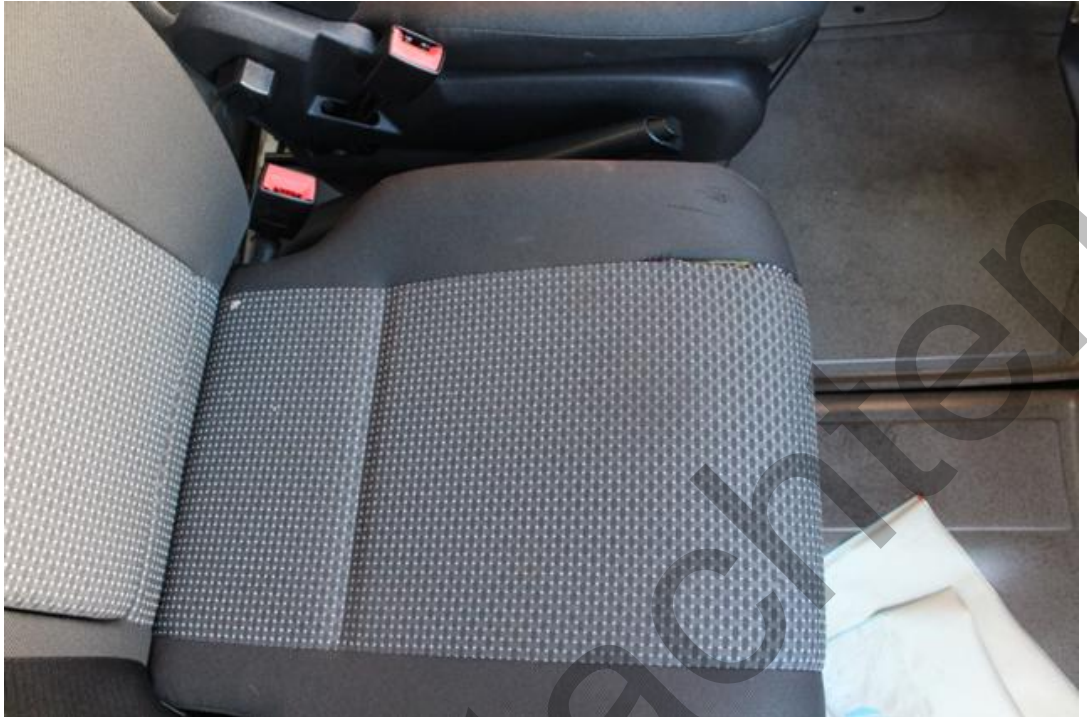
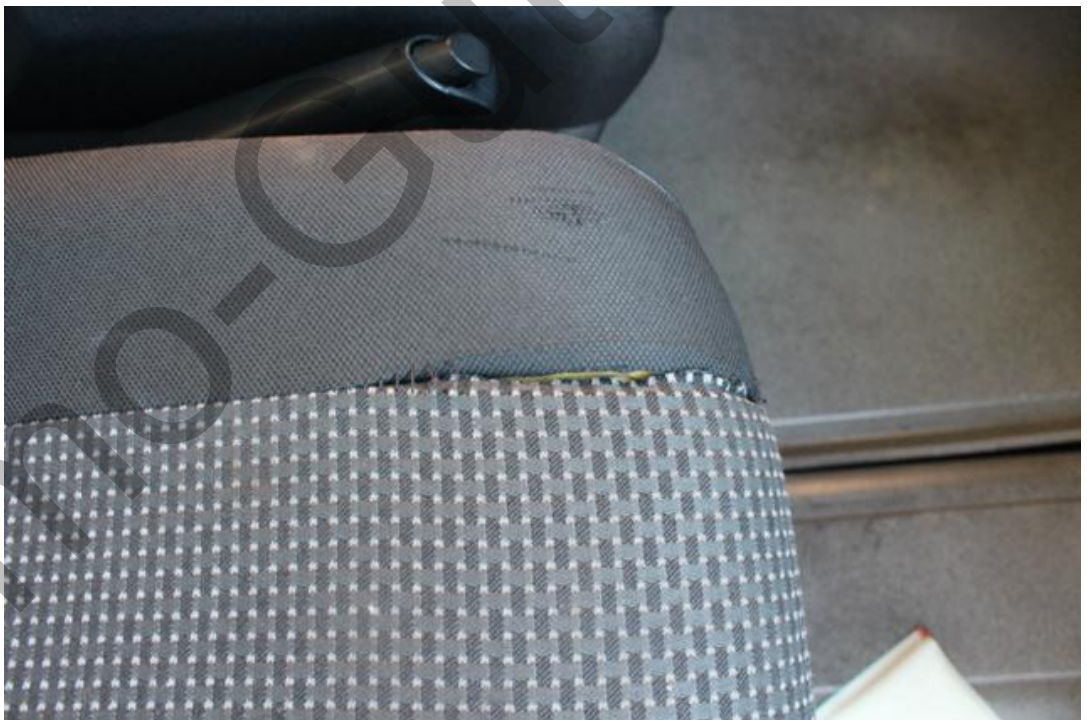
| <input checked="" type="radio"/> Sitze vorne | Mittelsitz eingerissen |

Bild 19: Mangel / Schaden – Innenraum - Sitze vorne, Mittelsitz eingerissen

Bild 20: Mangel / Schaden – Innenraum - Sitze vorne, Mittelsitz eingerissen

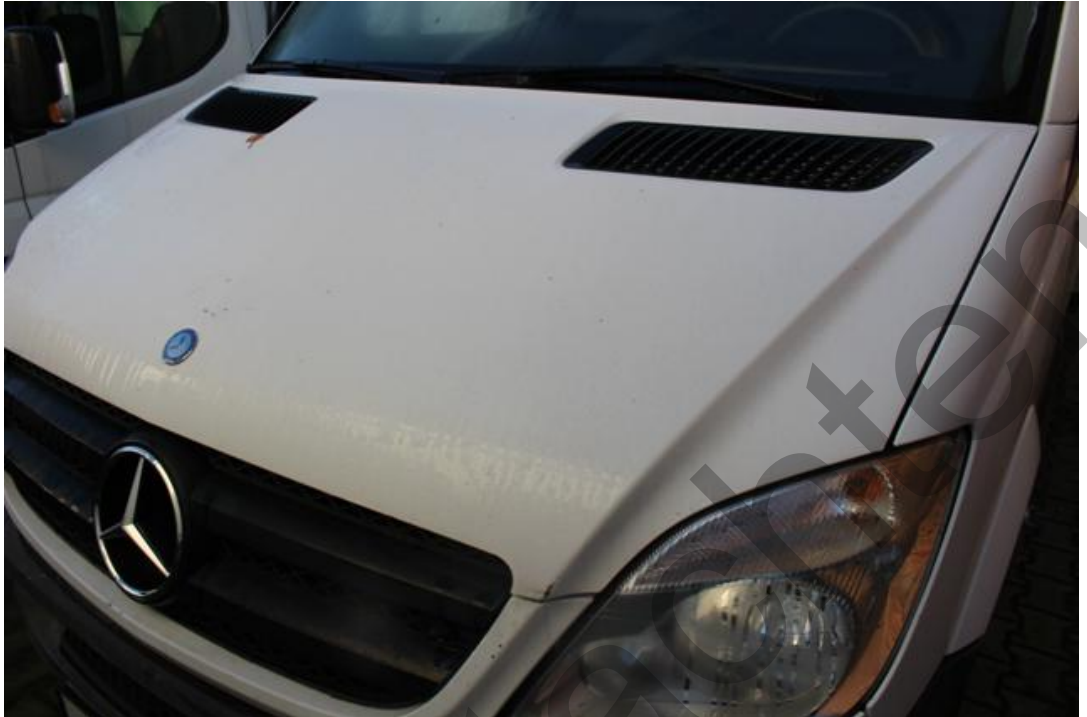
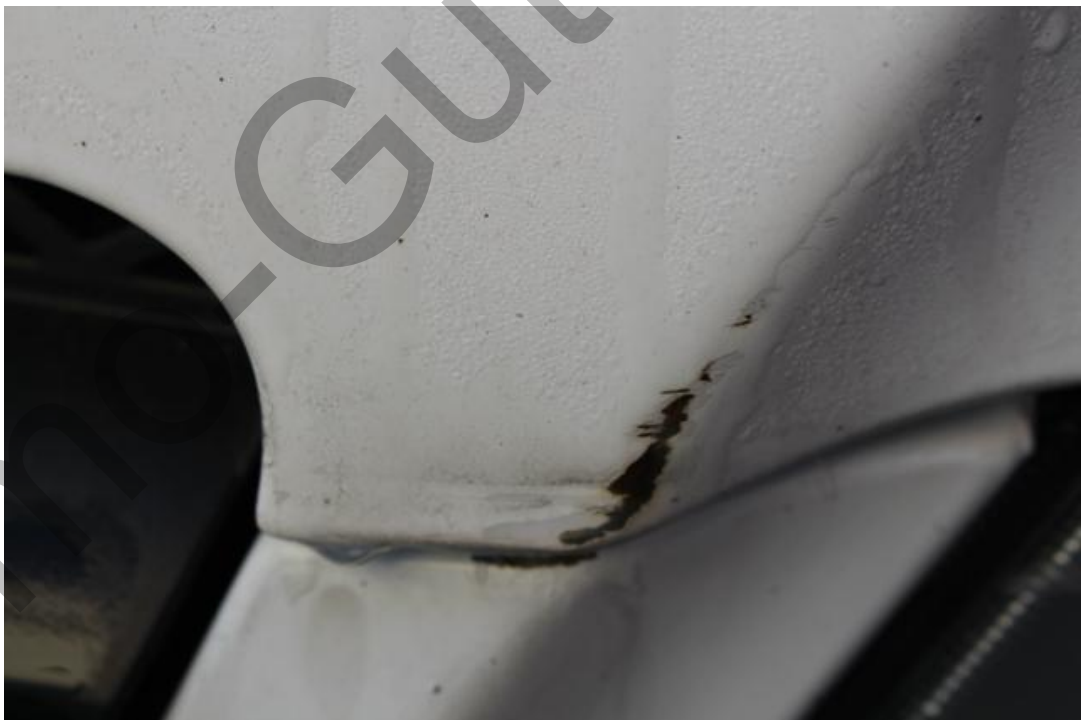
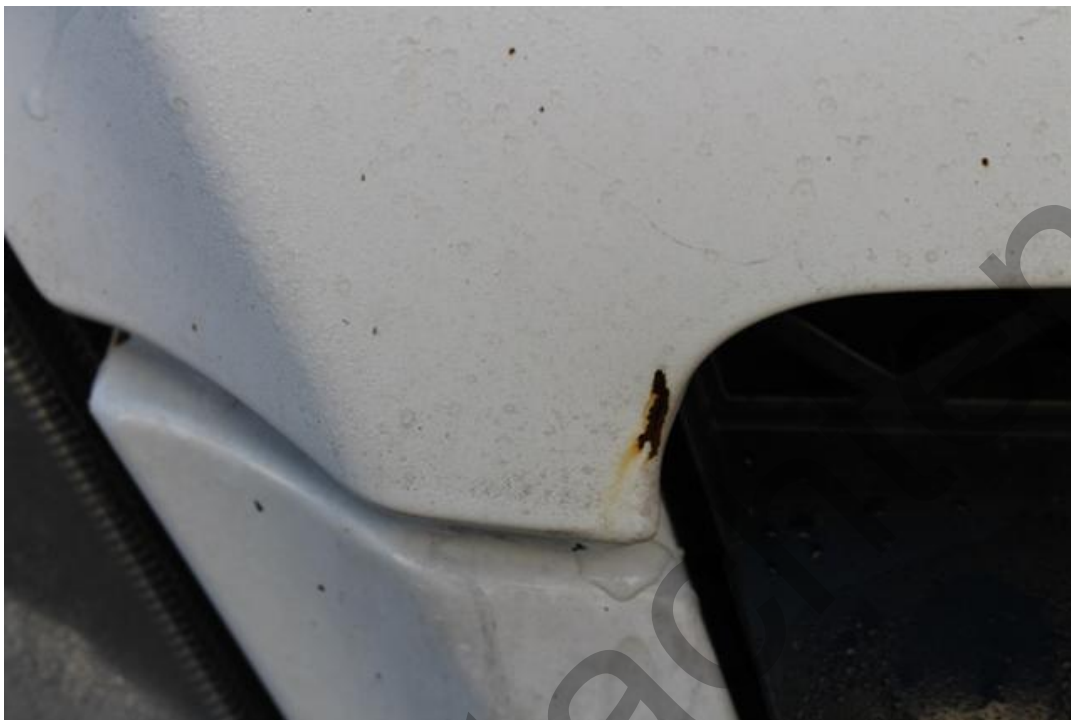
| Lackstärken | Lackschichtdicke in µm | Zustand |
|---|---|---|
| <input checked="" type="radio"/> Motorhaube | 107 | Delle |

| <input checked="" type="radio"/> Motorhaube | Delle |

Bild 21: Mangel / Schaden – Karosserie Sicht - Motorhaube, Delle

Bild 22: Mangel / Schaden – Karosserie Sicht - Motorhaube, Delle

Bild 23: Mangel / Schaden – Karosserie Sicht - Motorhaube, Delle

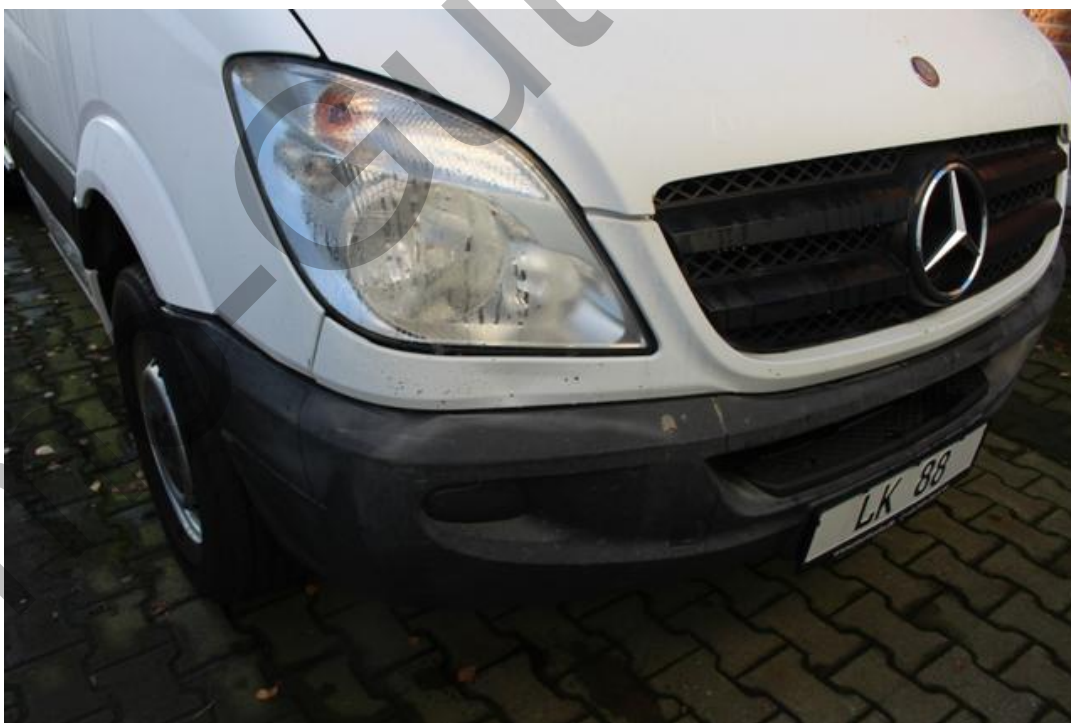
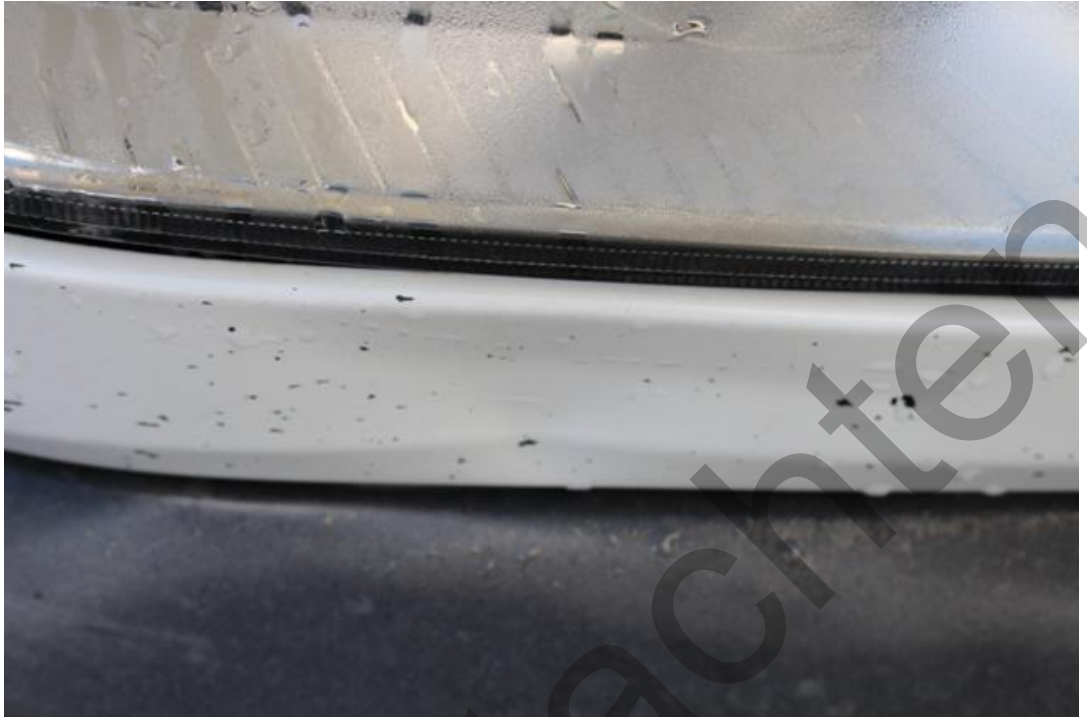
| <input checked="" type="radio"/> Grill | gestaucht |

Bild 24: Mangel / Schaden – Karosserie Sicht - Grill, gestaucht

Bild 25: Mangel / Schaden – Karosserie Sicht - Grill, gestaut

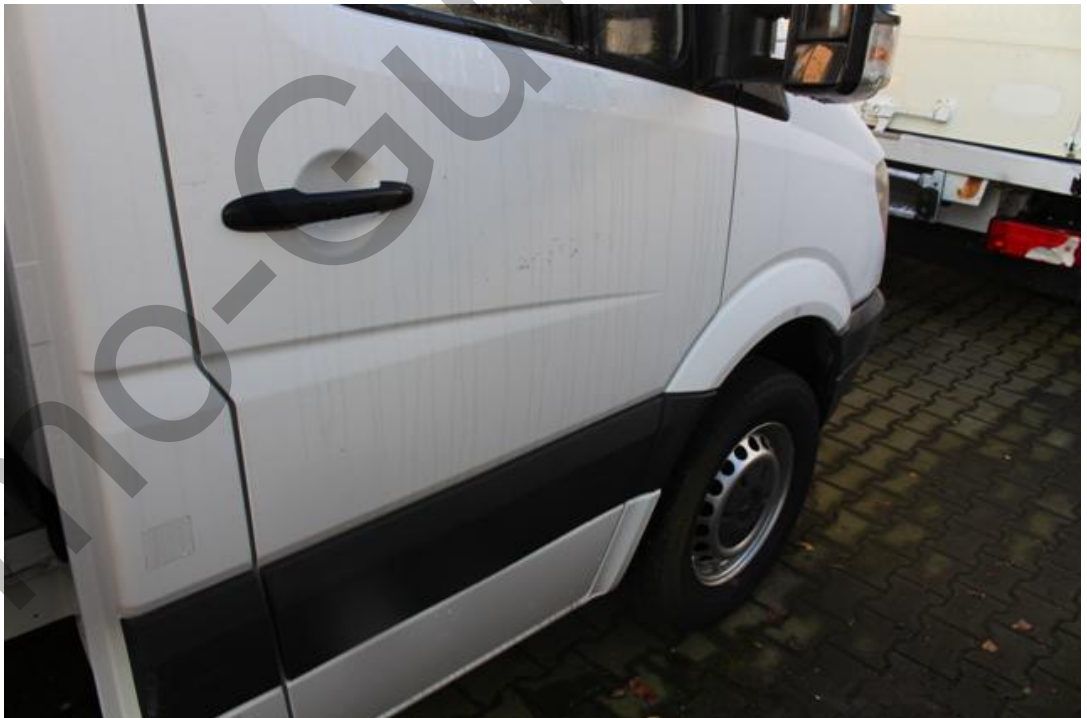
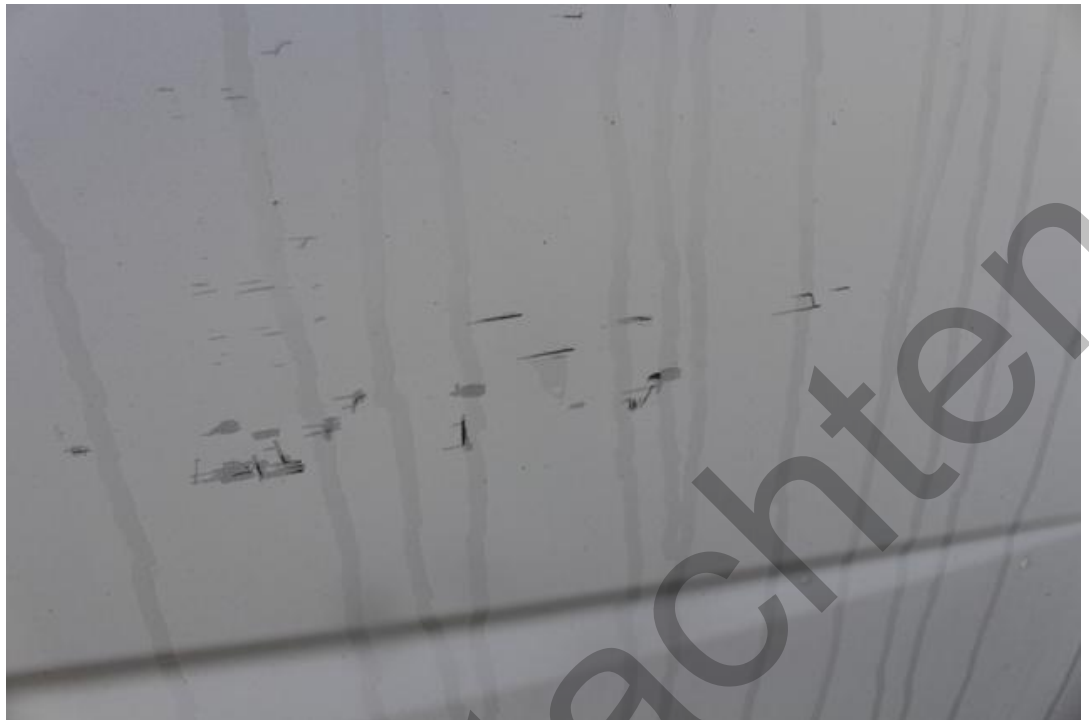
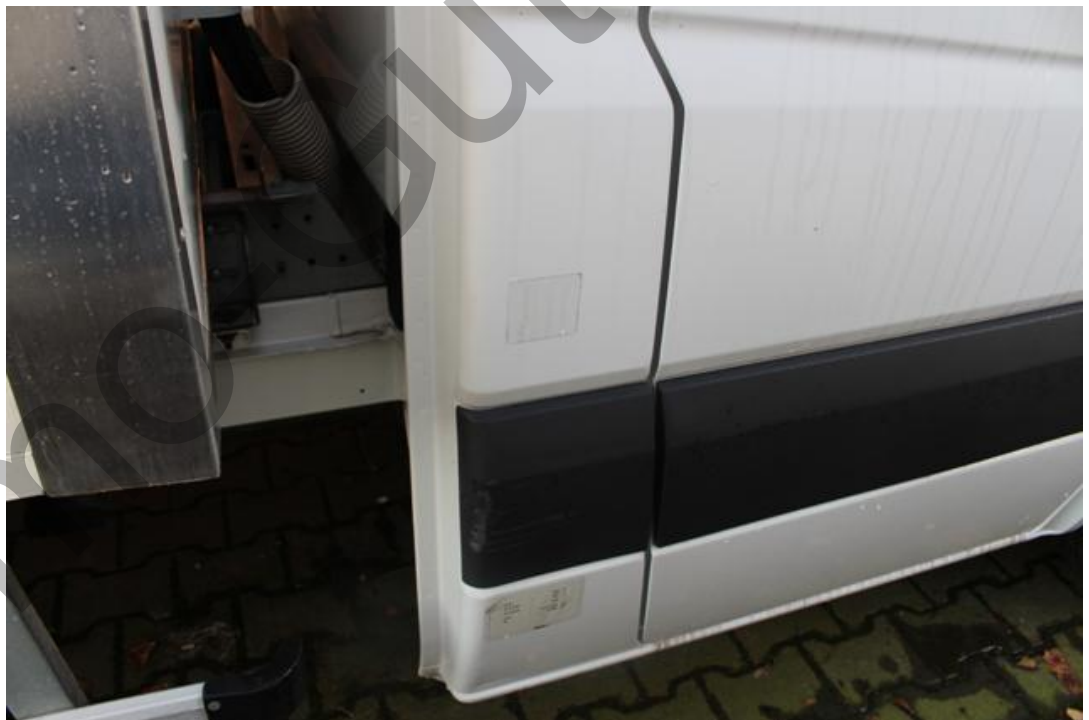
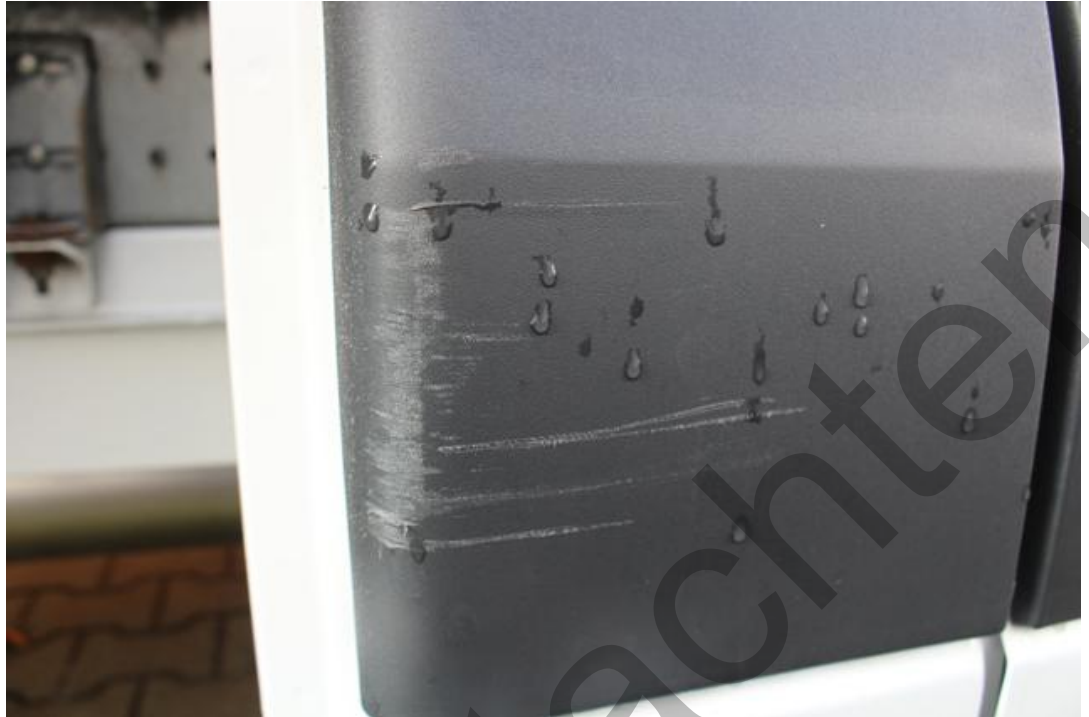
| Lackstärken | Lackschichtdicke in µm | Zustand |
|---|---|---|
| <input checked="" type="radio"/> Tür v. r. | 96 | Kratzer |

| <input checked="" type="radio"/> Tür v. r. | Kratzer |

Bild 26: Mangel / Schaden – Karosserie Sicht - Tür v. r., Kratzer

Bild 27: Mangel / Schaden – Karosserie Sicht - Tür v. r., Kratzer

Bild 28: Mangel / Schaden – Karosserie Sicht - Tür v. r., Kratzer

Bild 29: Mangel / Schaden – Karosserie Sicht - Tür v. r., Kratzer

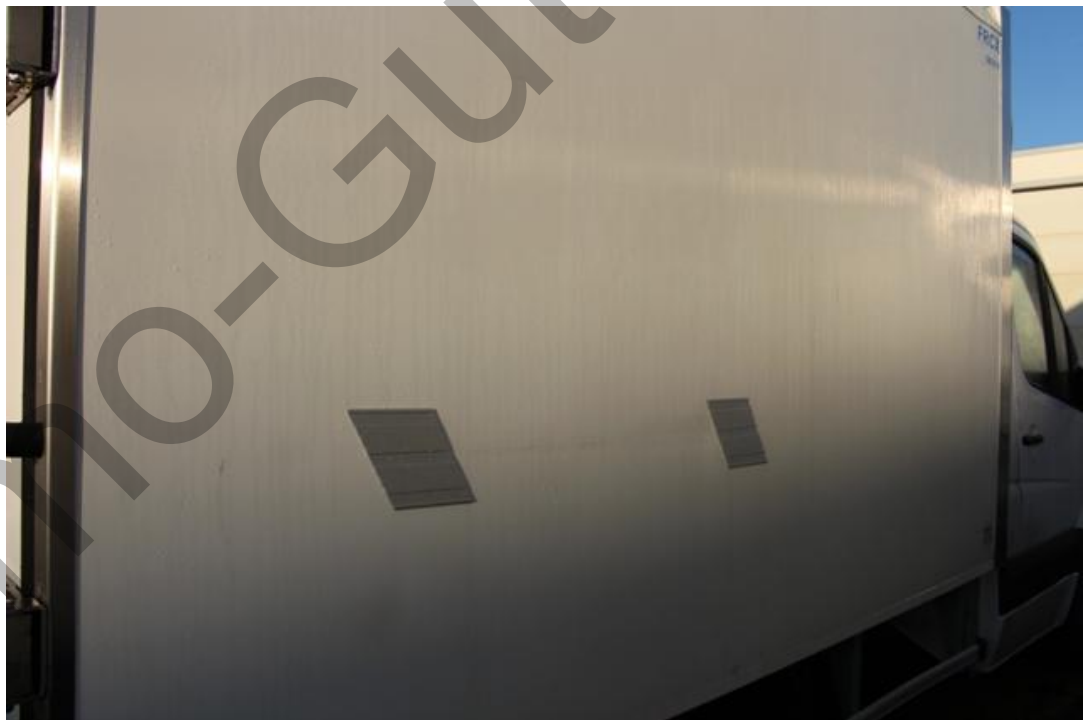
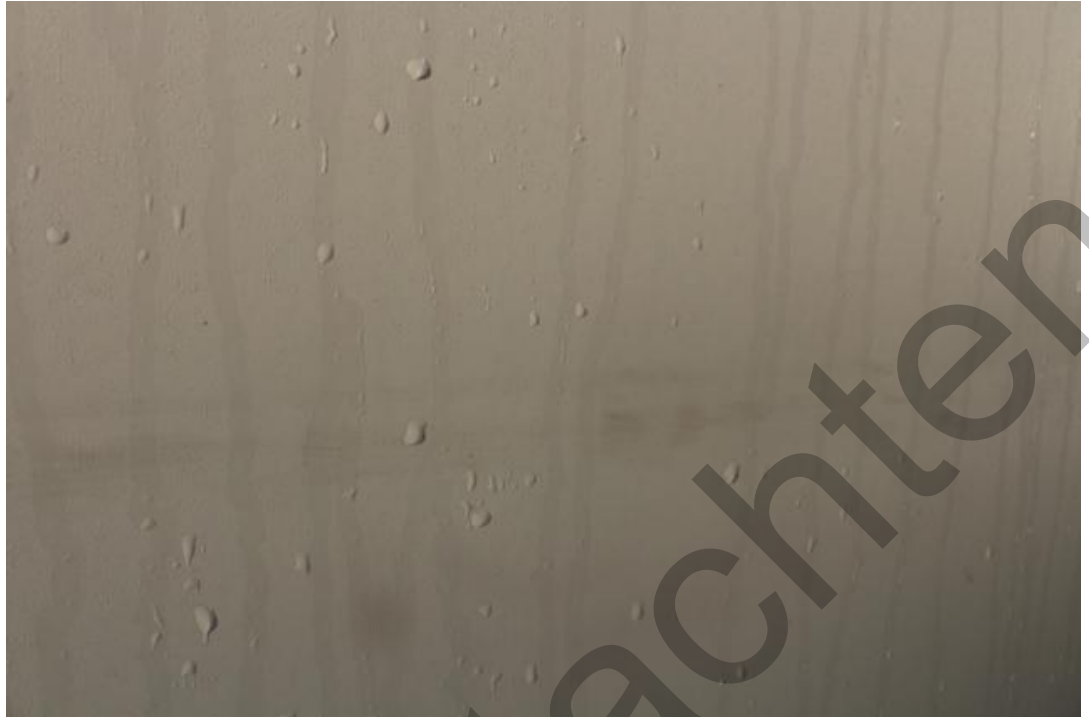
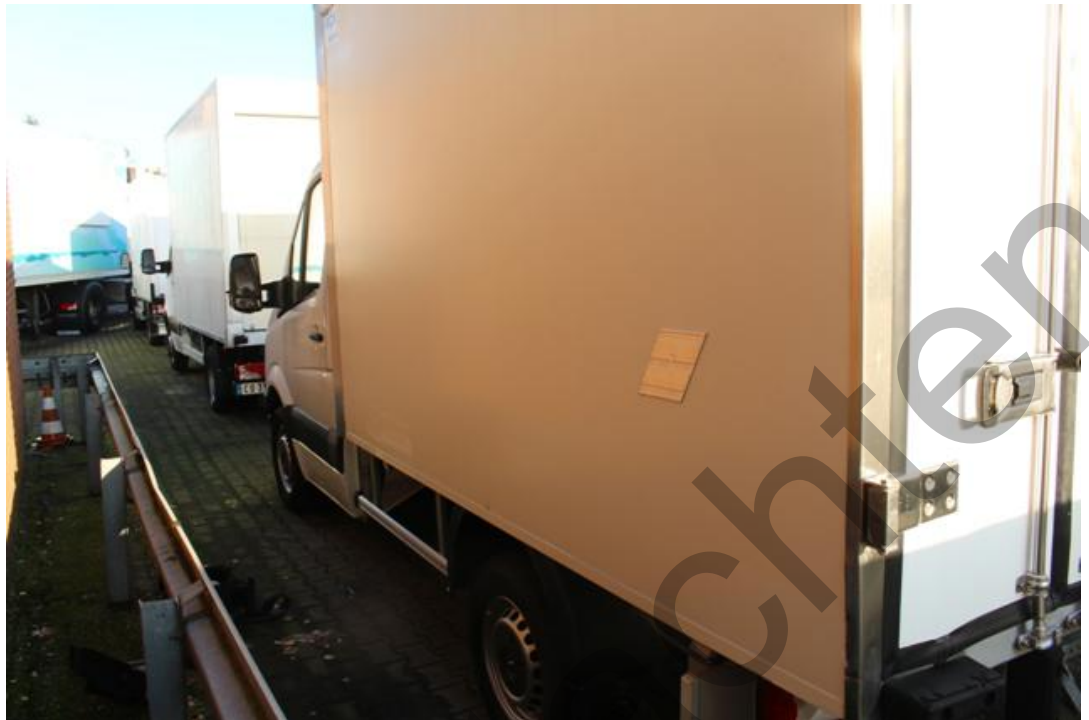
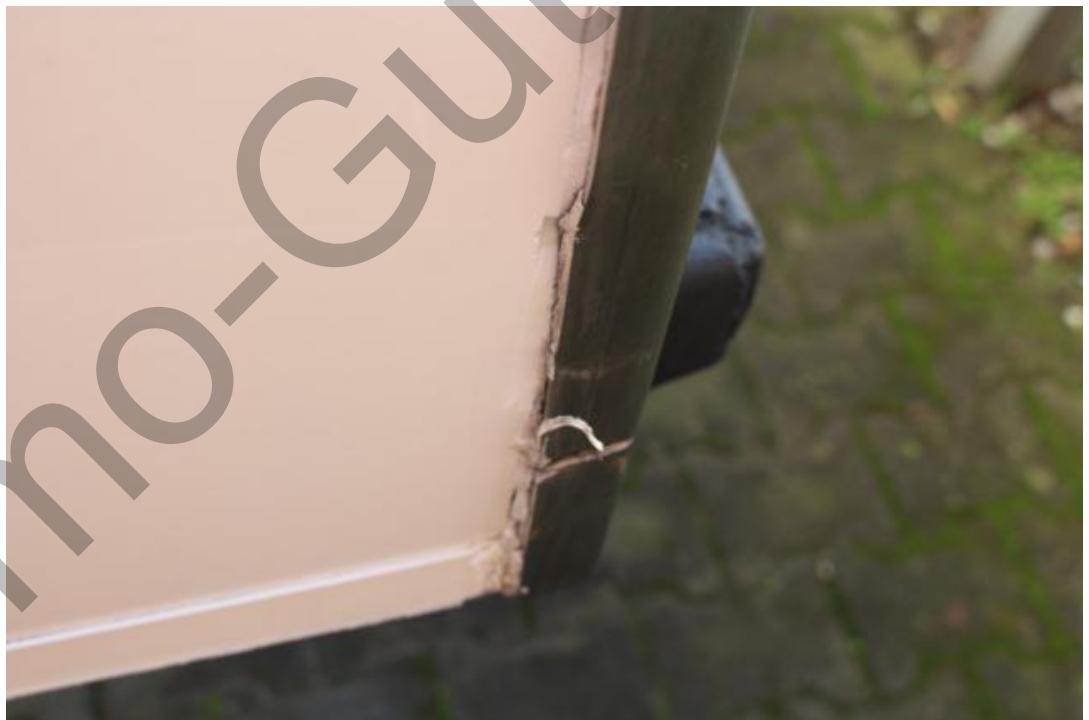
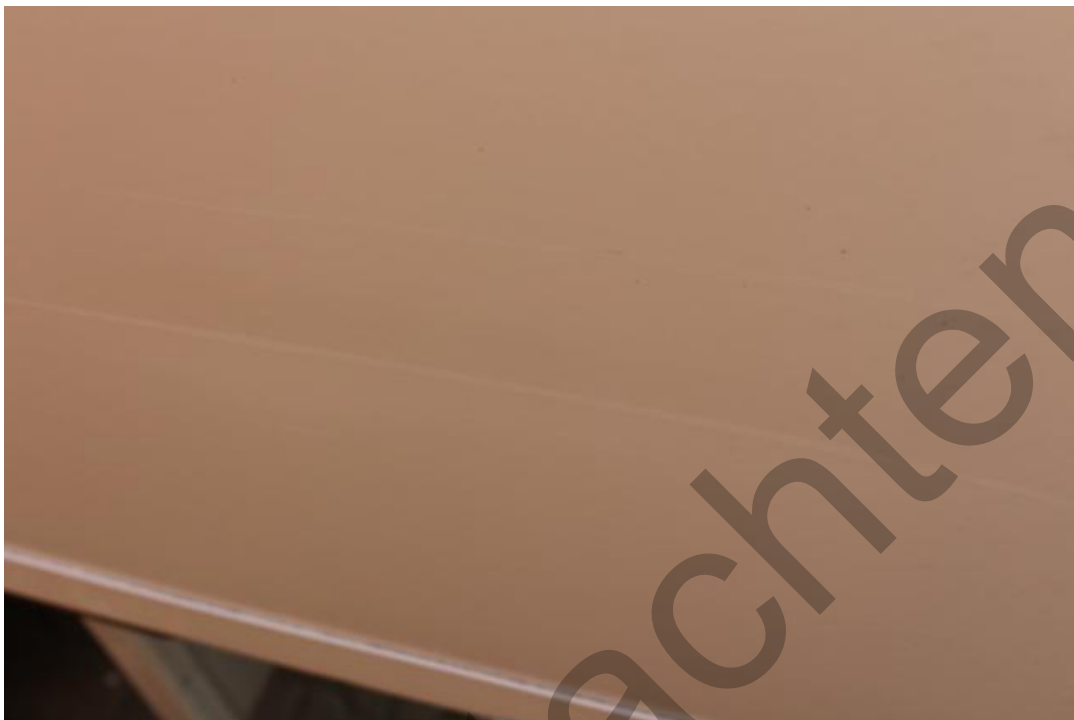
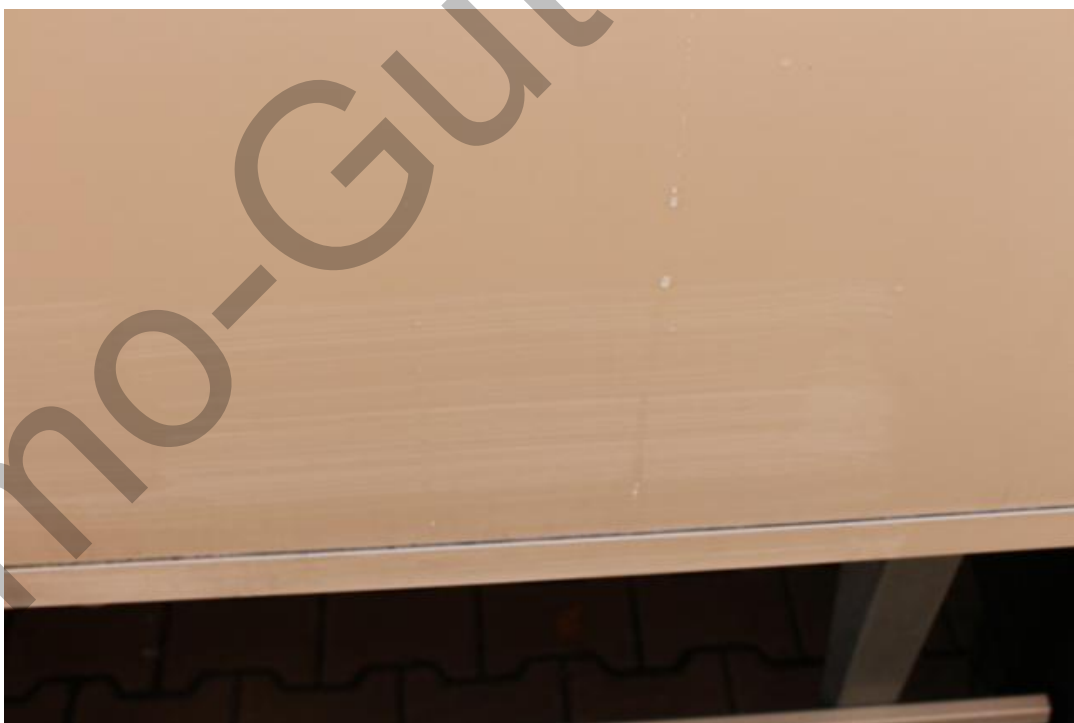
| <input checked="" type="radio"/> Bordwände | kratzer |

Bild 30: Mangel / Schaden – Karosserie Sicht - Bordwände, kratzer

Bild 31: Mangel / Schaden – Karosserie Sicht - Bordwände, kratzer

Bild 43: Mangel / Schaden – Karosserie Sicht - Bordwände, kratzer

Bild 44: Mangel / Schaden – Karosserie Sicht - Bordwände, kratzer

Bild 45: Mangel / Schaden – Karosserie Sicht - Bordwände, kratzer

Bild 46: Mangel / Schaden – Karosserie Sicht - Bordwände, kratzer

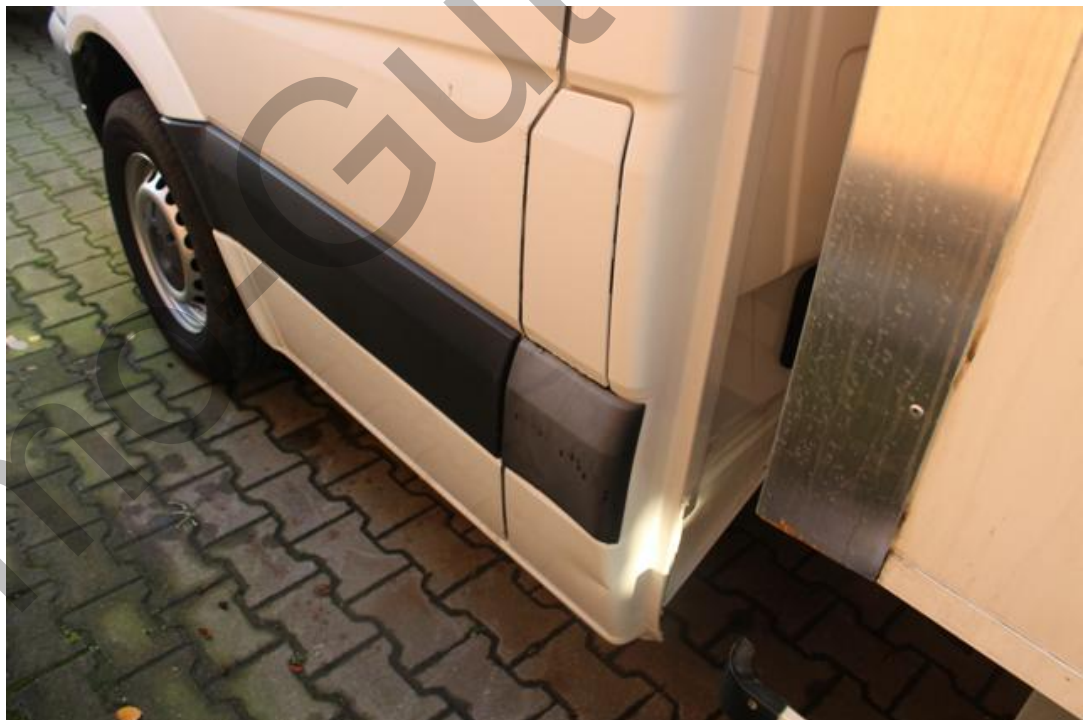
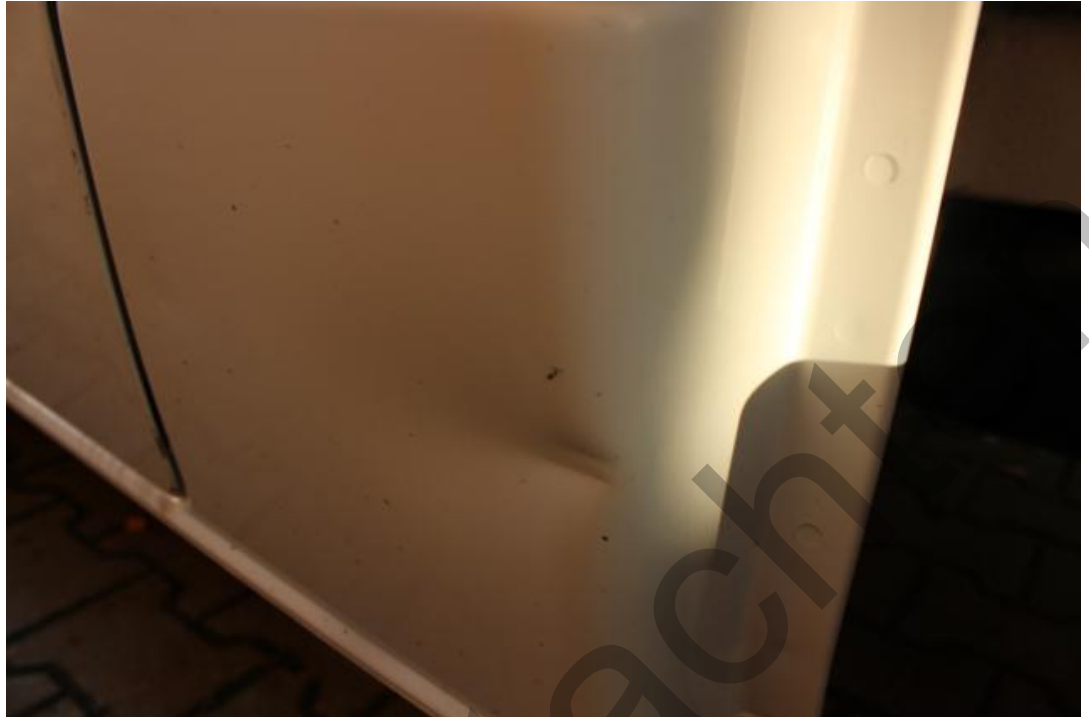
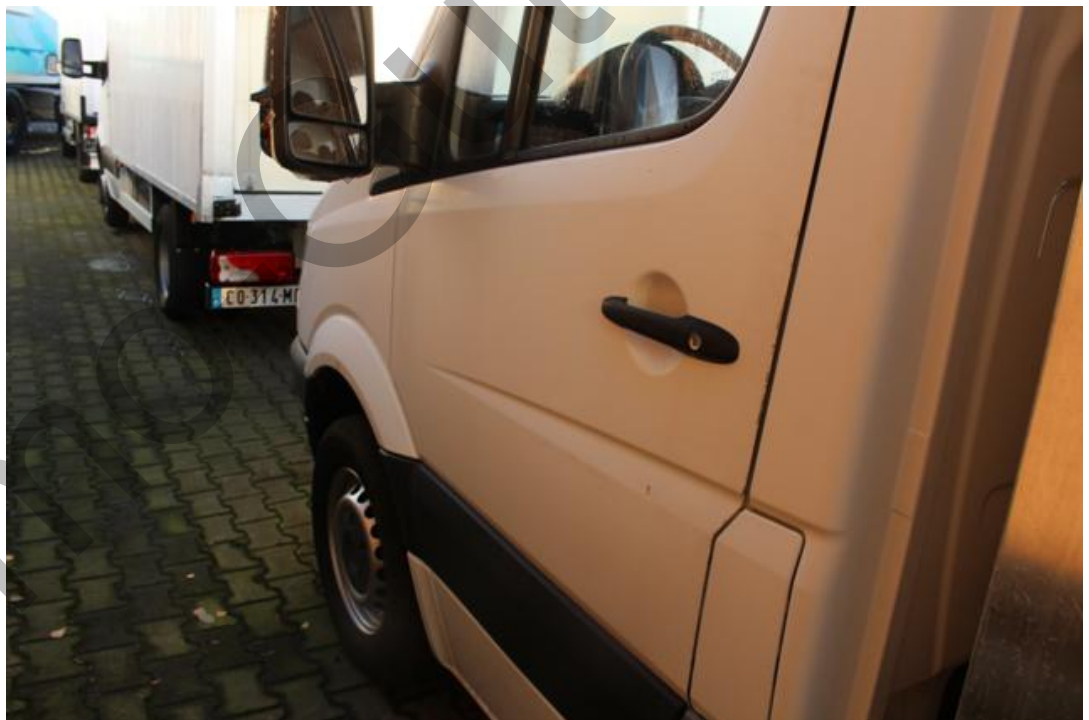
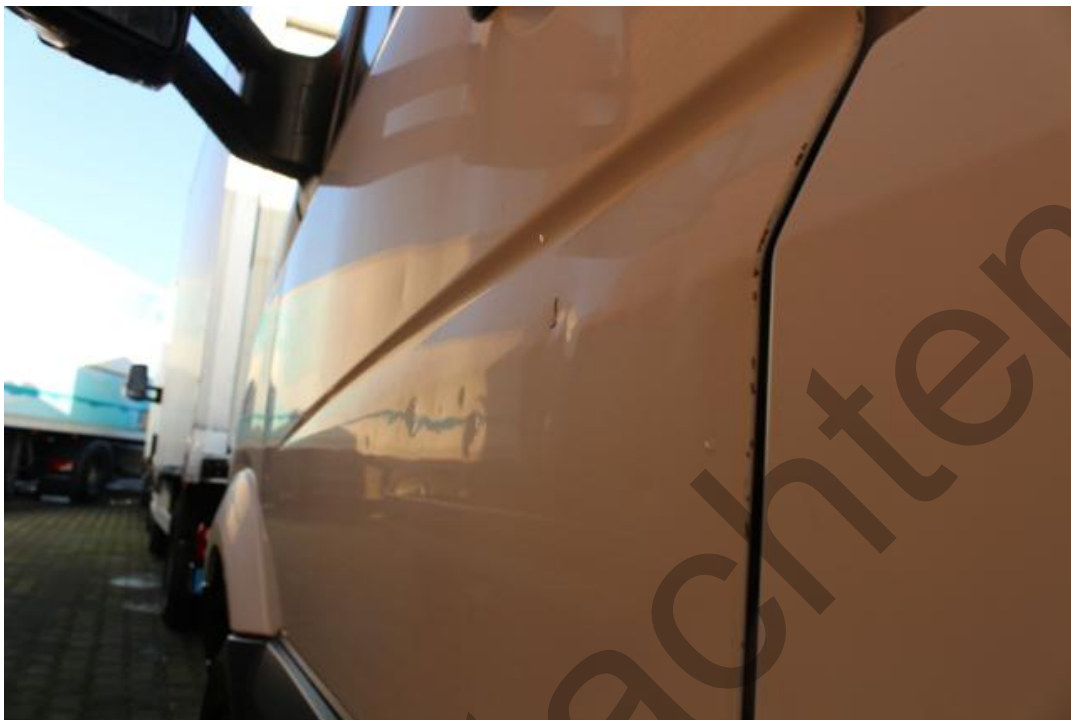
| Lackstärken | Lackschichtdicke in µm | Zustand |
|---|---|---|
| <input checked="" type="radio"/> Tür v. l. | 93 | Delle(n) & Kratzer |

| <input checked="" type="radio"/> Tür v. l. | Dellen |

Bild 32: Mangel / Schaden – Karosserie Sicht - Tür v. l.

Bild 33: Mangel / Schaden – Karosserie Sicht - Tür v. l.

Bild 34: Mangel / Schaden – Karosserie Sicht - Tür v. l.

Bild 35: Mangel / Schaden – Karosserie Sicht - Tür v. l.

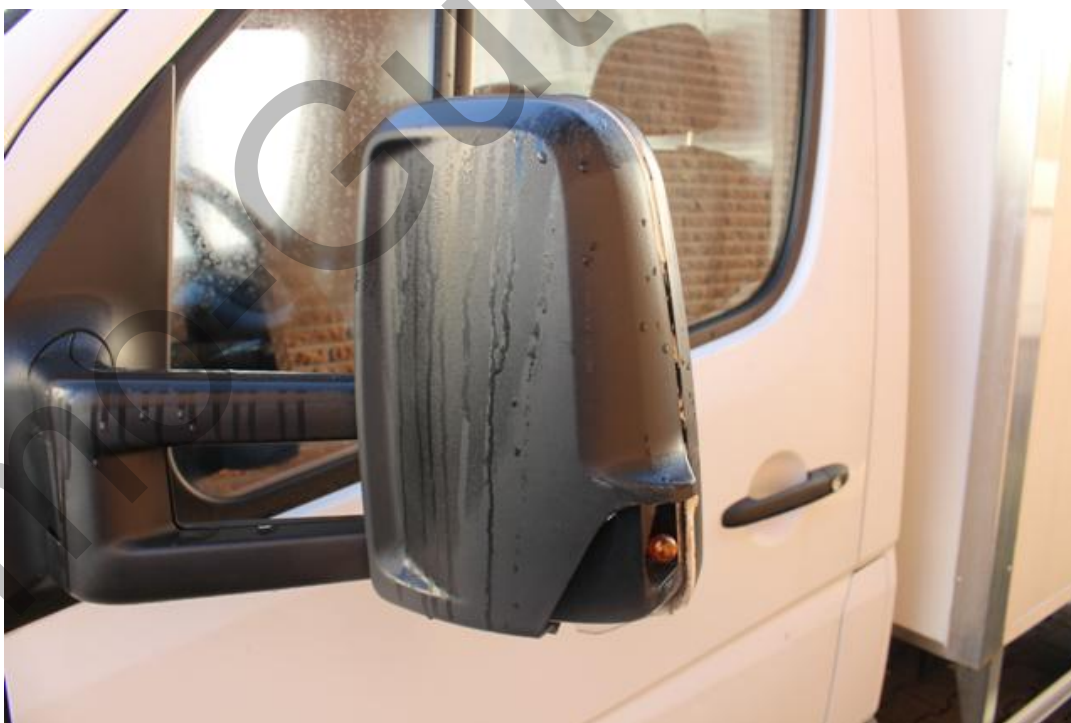
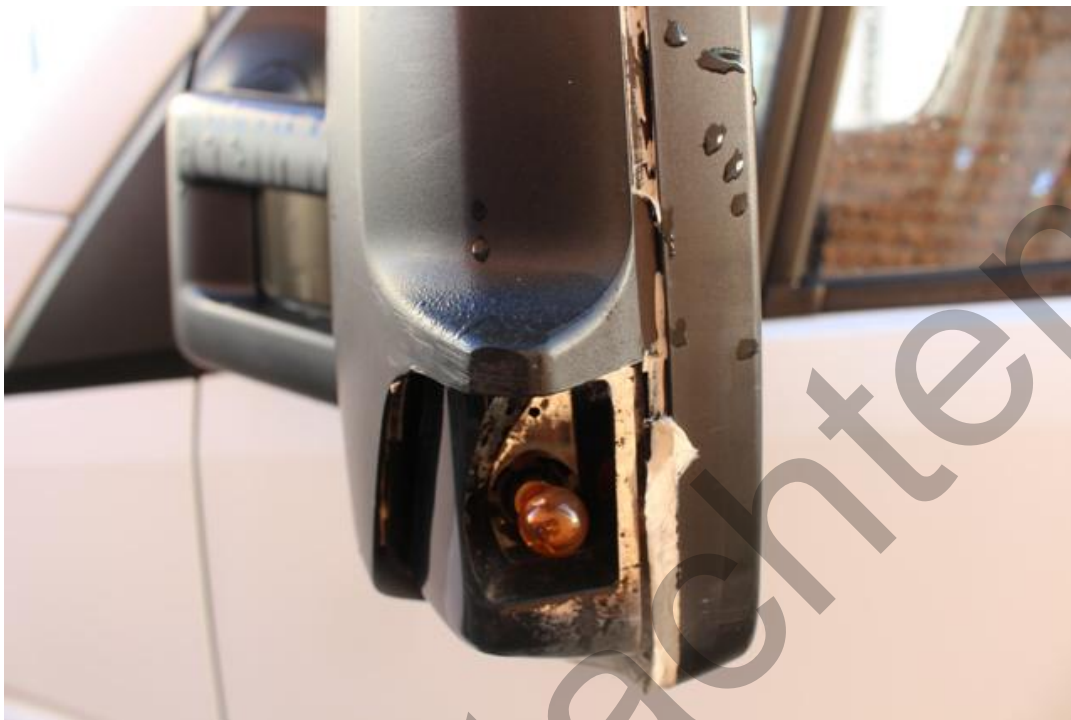
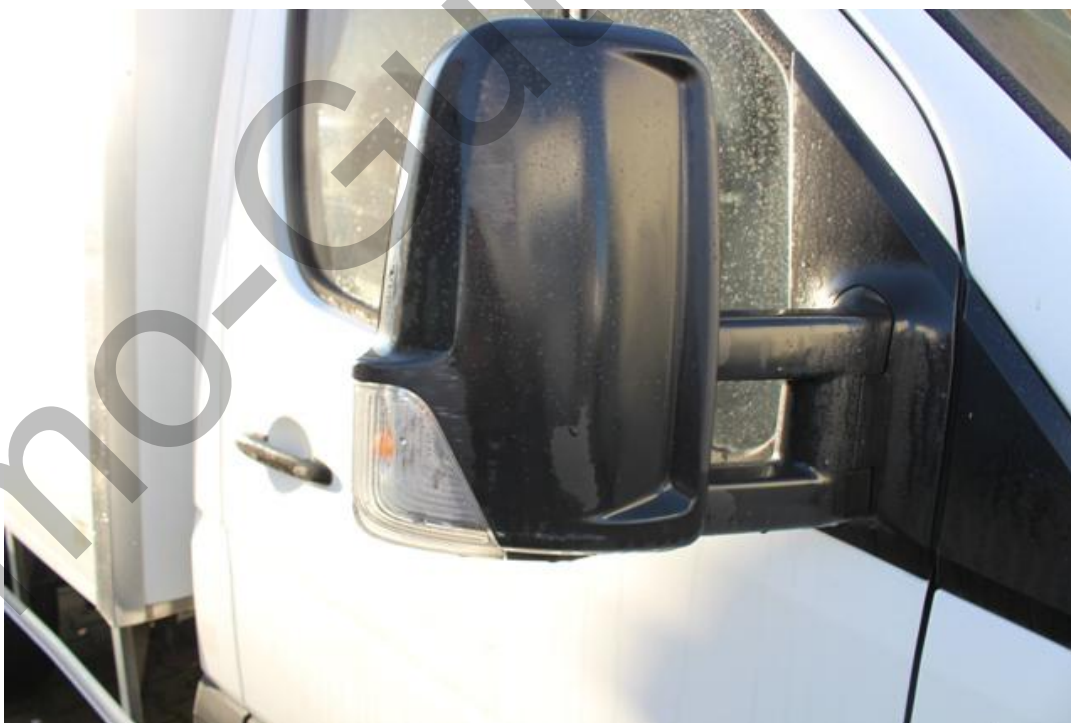
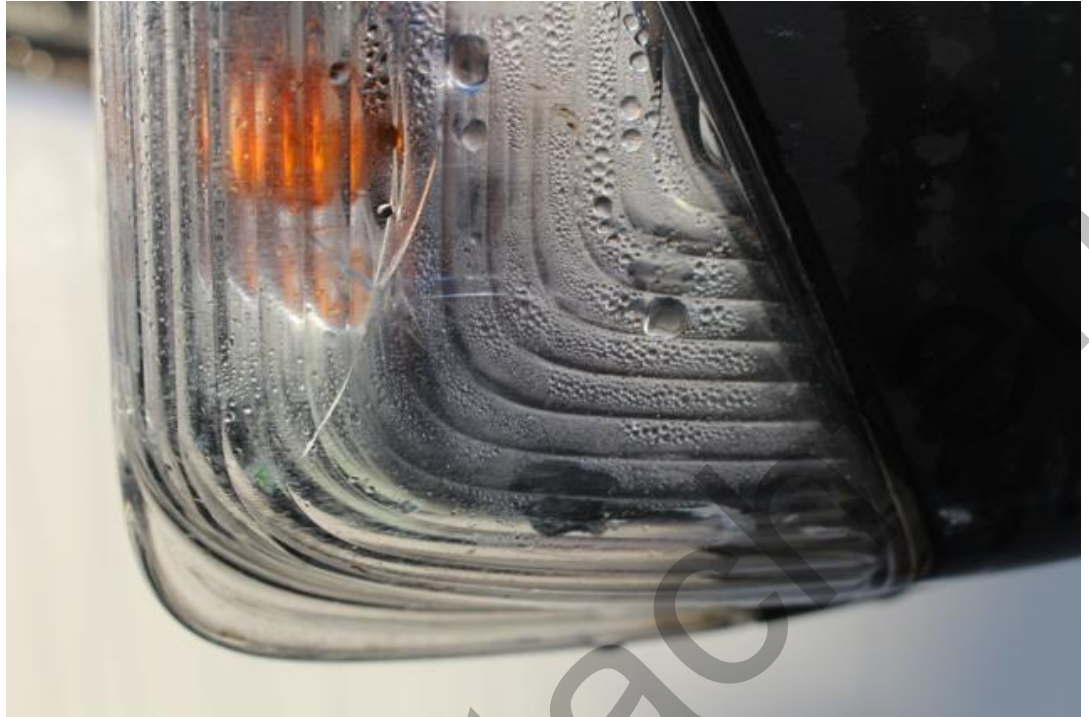
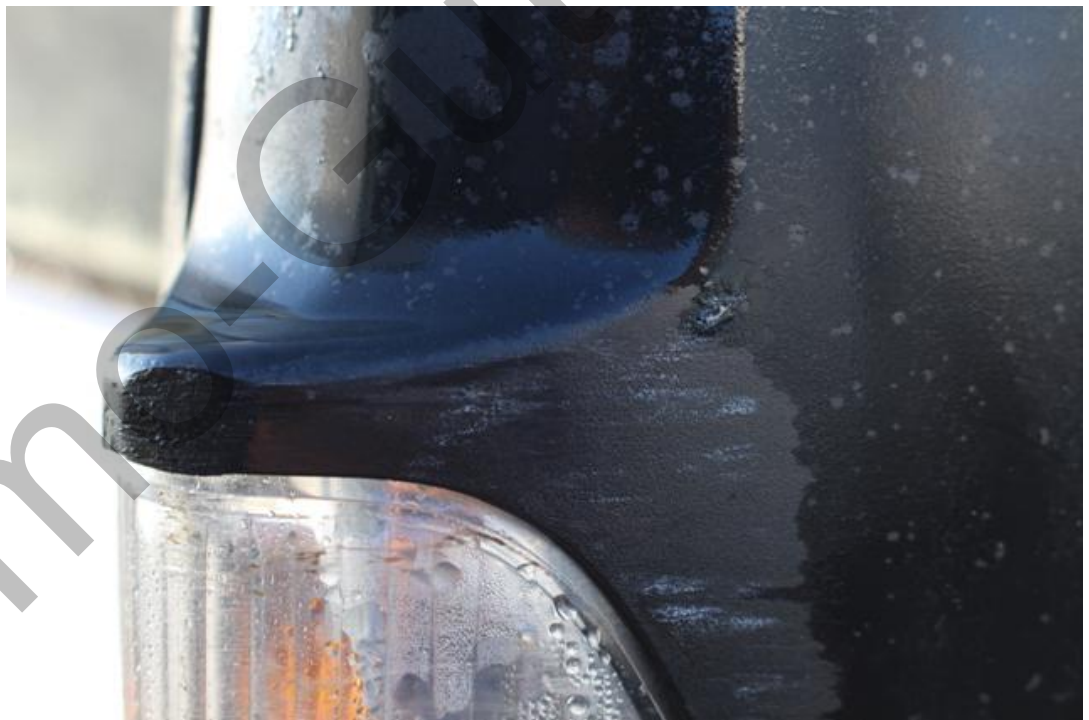
| <input checked="" type="radio"/> Außenspiegel | links gebrochen rechts verschrammt |

Bild 36: Mangel / Schaden – Außen - Außenspiegel, links gebrochen rechts verschrammt

Bild 37: Mangel / Schaden – Außen - Außenspiegel, links gebrochen rechts verschrammt

Bild 40: Mangel / Schaden – Außen - Außenspiegel, links gebrochen rechts verschrammt

Bild 41: Mangel / Schaden – Außen - Außenspiegel, links gebrochen rechts verschrammt

Bild 42: Mangel / Schaden – Außen - Außenspiegel, links gebrochen rechts verschrammt

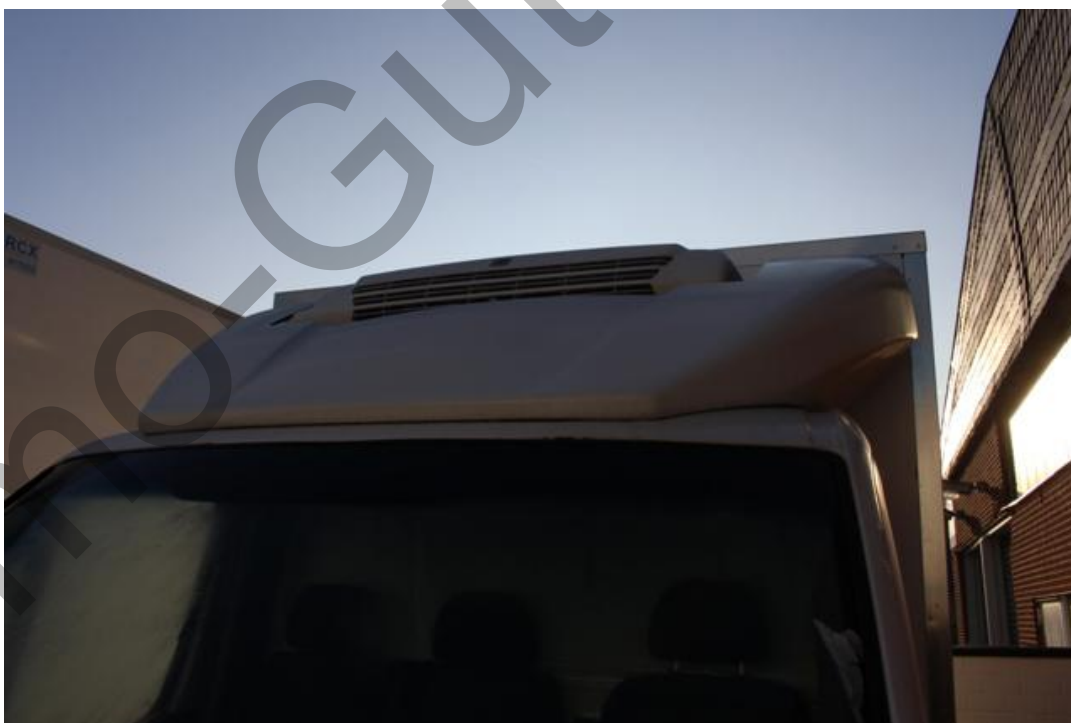
| Lackstärken | Lackschichtdicke in µm | Zustand |
|---|---|---|
| <input checked="" type="radio"/> Dach | 95 | Rost |

| <input checked="" type="radio"/> Dach | Rost |

Bild 38: Mangel / Schaden – Karosserie Sicht - Dach, Rost

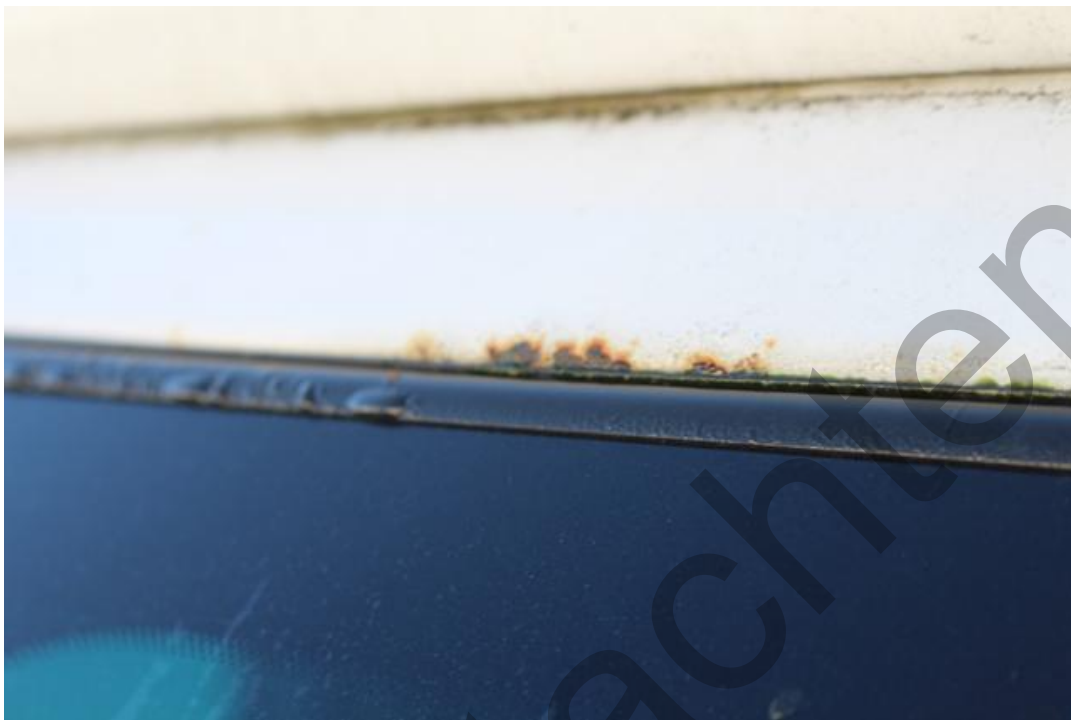
| <input checked="" type="radio"/> Dichtungen | An Frontscheibe porös |

Bild 39: Mangel / Schaden – Außen - Dichtungen, An Frontscheibe porös
