| Fahrzeug | | | | | |
|---|---|---|---|---|---|
| Fz.-Ident-Nr. | WDB9061311N556907 | Hersteller | Mercedes | Modell | Sprinter |
| Bauart | Kühlkasten | Anzahl Türen | 2-Türer | Getriebe | Schaltgetriebe |

Das Gutachten wurde am 04.12.2019 um 17:03 Uhr erstellt.

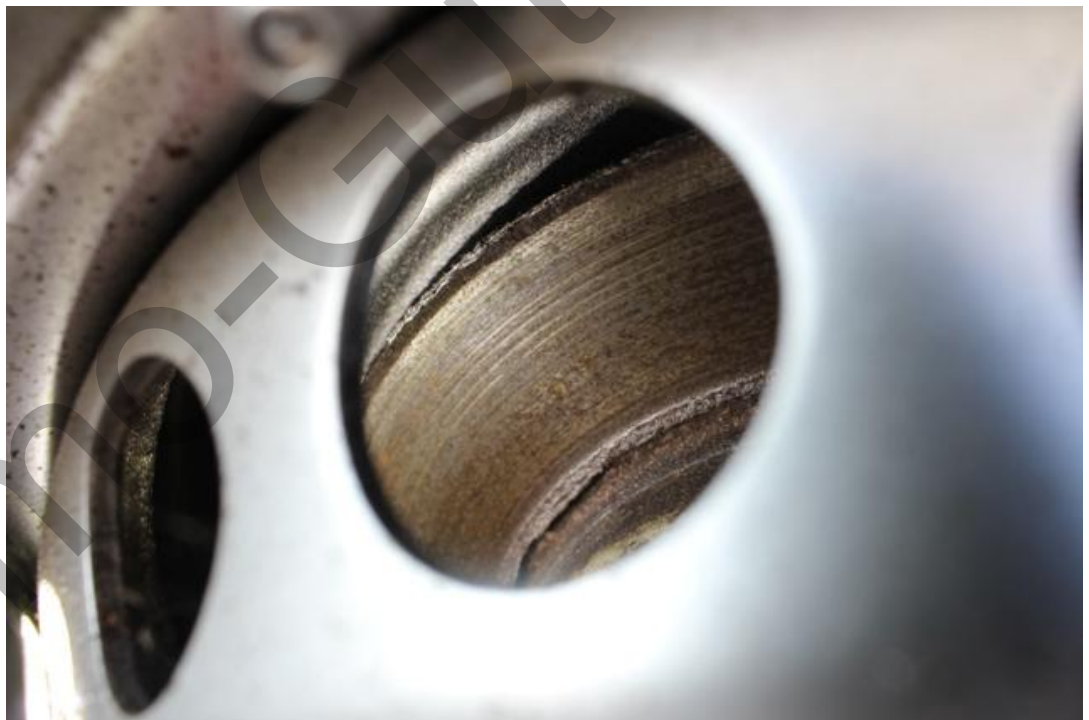
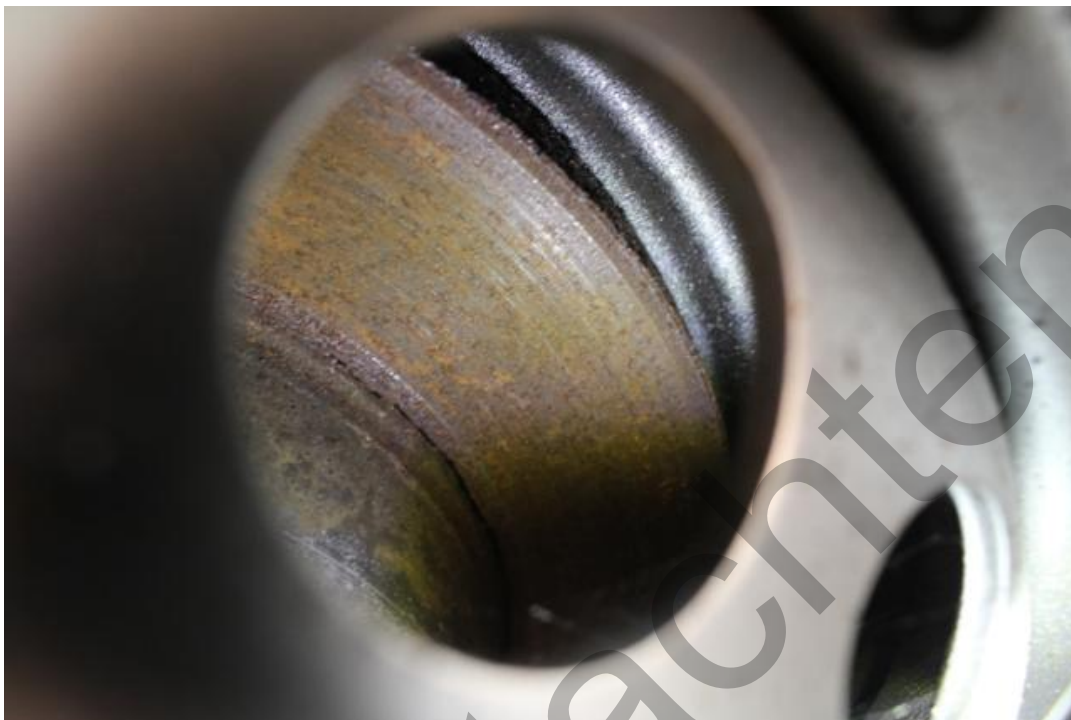
| <input checked="" type="radio"/> Bremsscheiben | verschleißgrenze fast erreicht |

Bild 48: Mangel / Schaden – Unten Sicht (soweit prüfbar) - Bremscheiben, verschleißgrenze fast erreicht

Bild 49: Mangel / Schaden – Unten Sicht (soweit prüfbar) - Bremsscheiben, verschleißgrenze fast erreicht
