| véhicule | | | | | |
|---|---|---|---|---|---|
| numéro d'identification du véhicule (VIN) | WBALM31000E4546 | constructeur | BMW | modèle | Z4 |

| conclusion du contrôleur: |

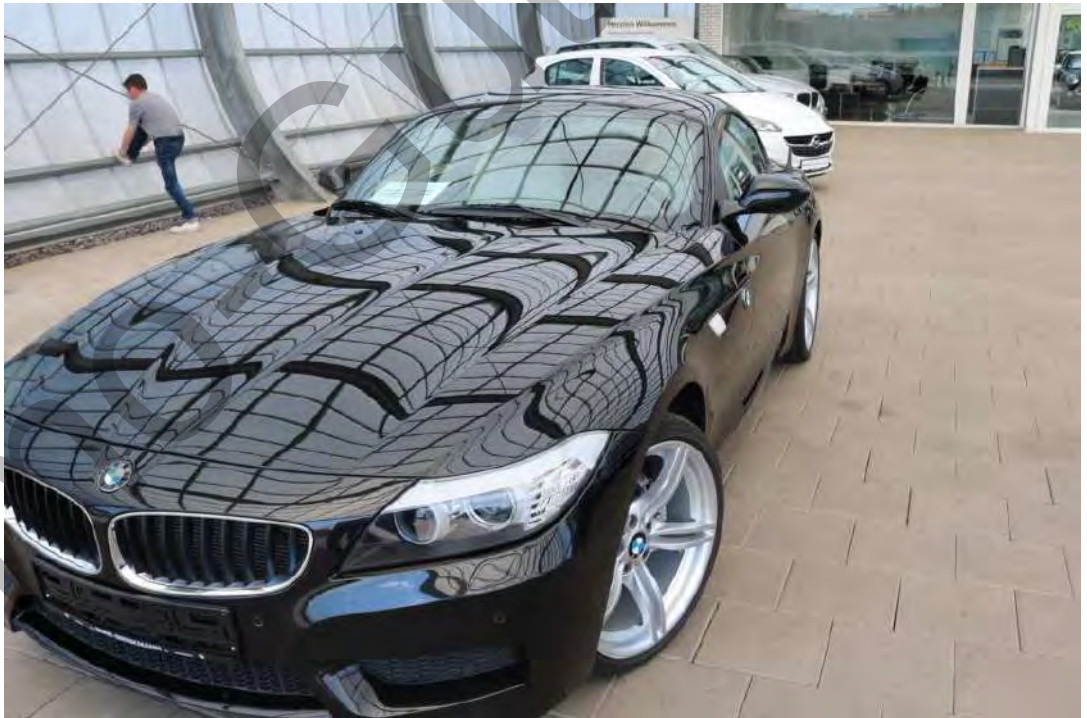
Bild 4: Frontdiagonale links

| dommages causés par un accident existant ou connu |
|---|
| Les traces d'accidents suivantes ont été constatées :<br>Seitenwand-Kotflügel h. l. - reparierter Unfallschaden<br>Tür v. l. - reparierter Unfallschaden<br>Kotflügel v. l. - reparierter Unfallschaden |

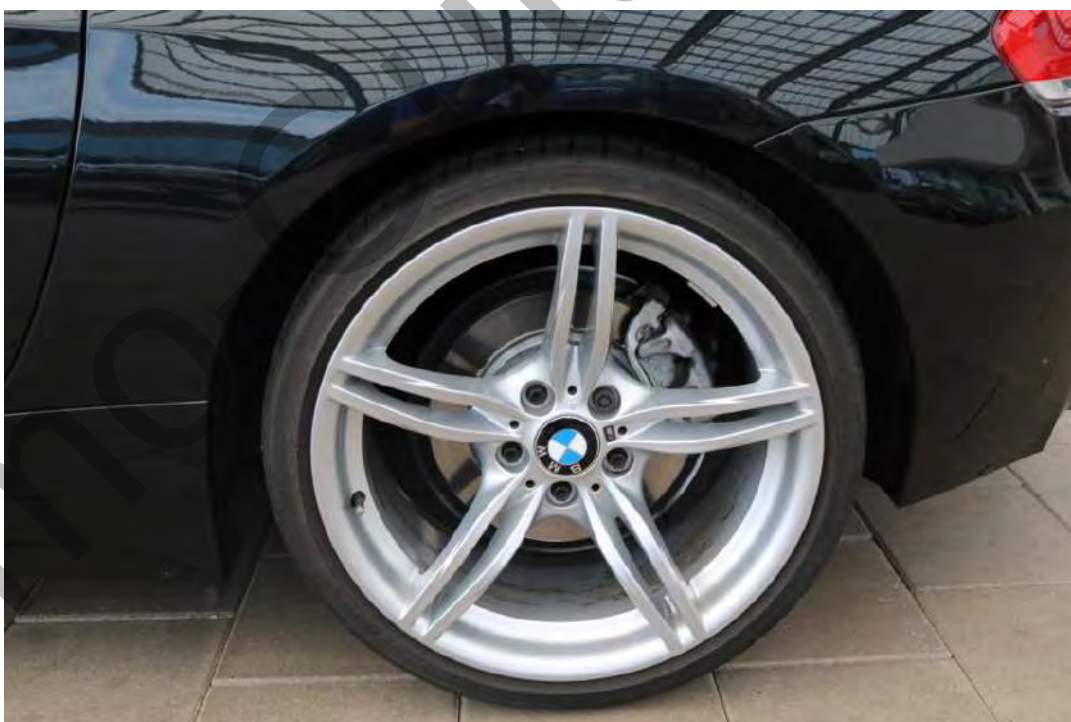
Bild 10: Felge und Reifen h. l.

| conclusion du contrôleur: |
|---|
| Les dommages et défauts suivants ont été constatés:<br><br>Außen - Felgen - leichter Mangel - VR, VL, HR geschürft<br>Karosserie Sicht - Stoßfänger vorn - leichter Mangel - leicht geschürft; leichter Steinschlag<br>Karosserie Sicht - Motorhaube - leichter Mangel - Steinschlag<br><br>Aucune atteinte à la sécurité routière n'a été constatée. Le véhicule présente des traces d'usage qui correspondent à l'âge et au kilométrage. |

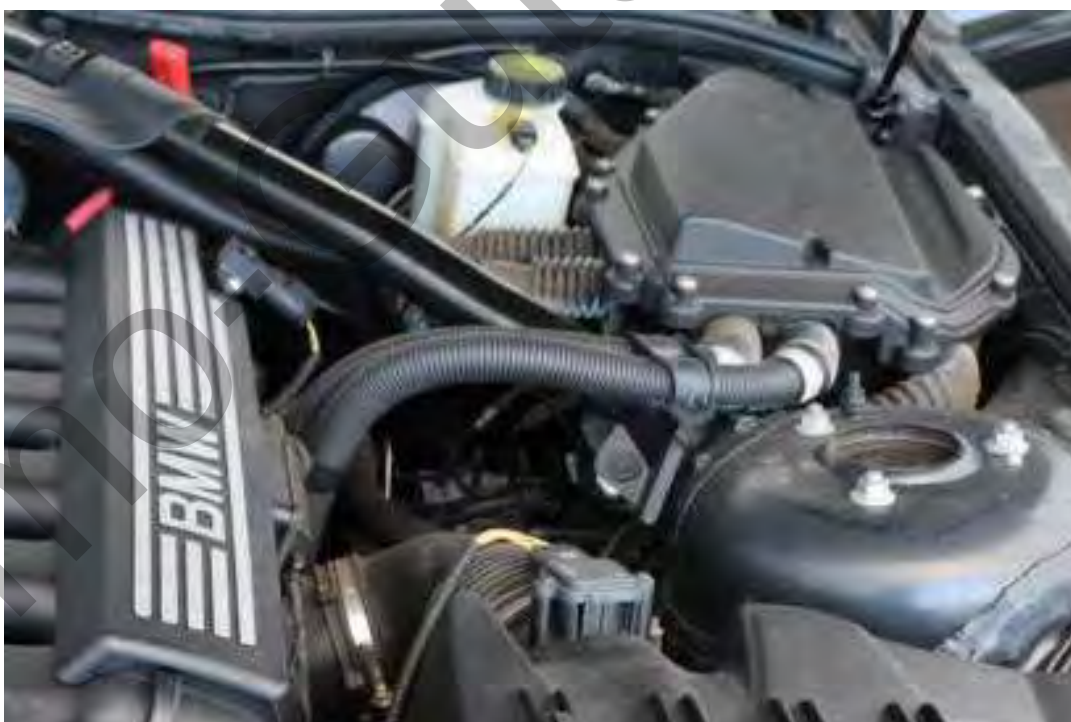
Bild 40: Ölzettel – nicht vorhanden
